Commune : **DRUELLE BALSAC** | Rivière : **L' Aveyron**

Interfluve en aval du pont d'Ayssens

Unité de gestion : Garonne-Tarn-Lot
Code : GTL_18-01_S_199 **Date de mise à jour :** 18/06/2018
Auteur : SPC GTL

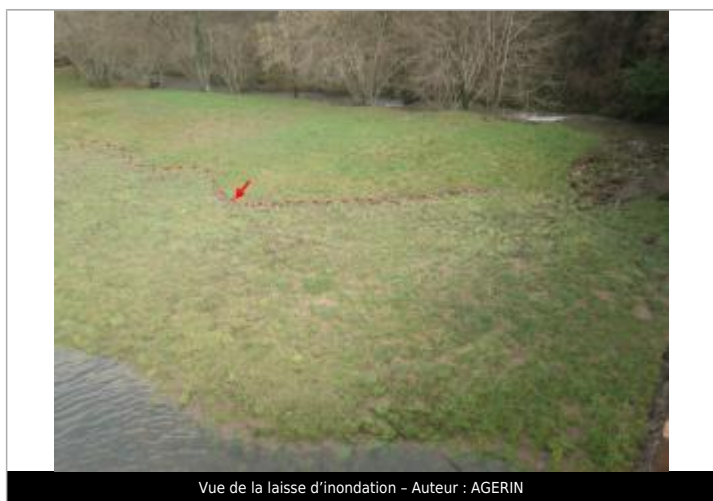
Commentaires : Laisse de crue sur interfluve entre le canal et l'Aveyron en aval du pont

Maximum de l'inondation : Oui
Visibilité : Non **État du repère :** Disparu
Pérennité : Aucune **Repère calculé :** Non renseigné
PHEC : Non renseigné
