## Amont du pont de Moyrazès, parcelle agricole n°575

Code : GTL\_18-01\_S\_201

## 21 Janvier 2018

**SOURCE DE REPÉRAGE : RELEVÉ DE LAISSES DE LA CRUE DU 21 JANVIER 2018 SUR LE VIAUR ET SUR L'AVEYRON EN AVAL DE RODEZ - 24/01/2018**

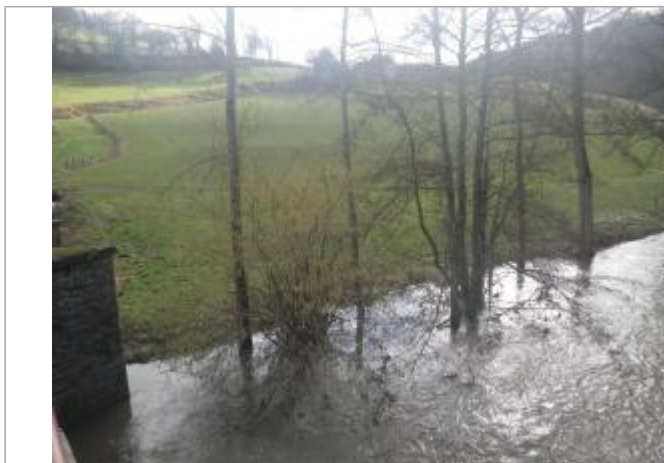
Vue du site - Auteur : AGERIN

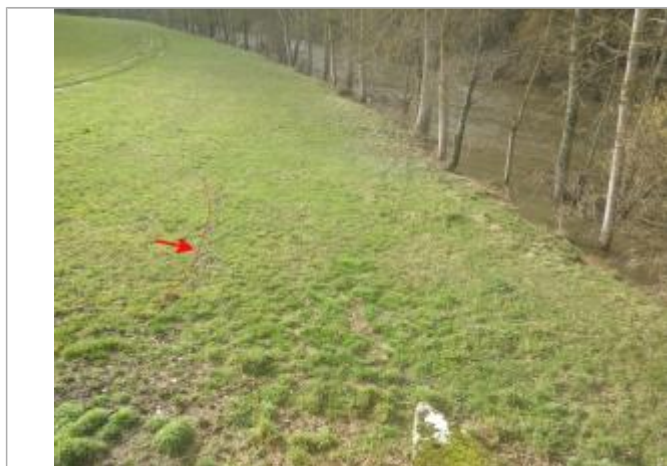
Commentaires : Laisse de crue en amont du pont de Moyrazès sur parcelle agricole.

État du repère : Disparu

Vue de la laisse d'inondation - Auteur : AGERIN
