Commune : **BELCASTEL** | Rivière : **L' Aveyron**

**Le Moulin, parcelle cadastrale n°264**

**SOURCE DE REPÉRAGE : RELEVÉ DE LAISSES DE LA CRUE DU 21 JANVIER 2018 SUR LE VIAUR ET SUR L'AVEYRON EN AVAL DE RODEZ - 24/01/2018**

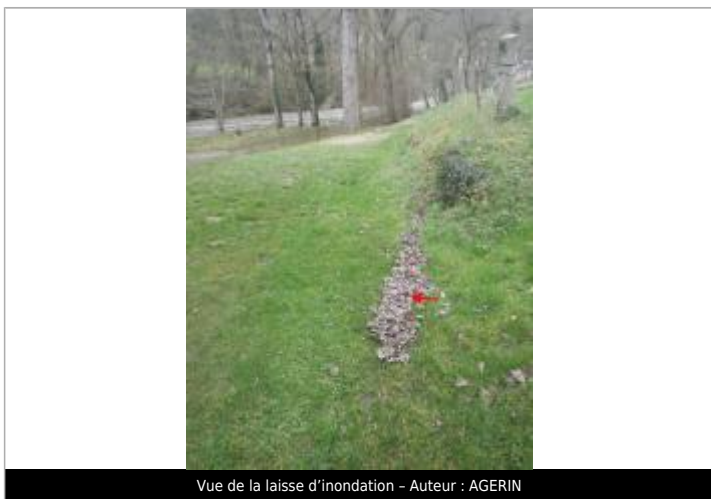
Commentaires : Au niveau du pignon nord-est du moulin Belcastel Feuilles déposées suite au retrait de la crue.

Maximum de l'inondation : Oui  
 Visibilité : Non      État du repère : Disparu  
 Pérennité : Aucune      Repère calculé : Non renseigné  
 PHEC : Non renseigné
