Commune : **BELCASTEL****Le Moulin, parcelle cadastrale n°264**Rivière : **L' Aveyron****1** Repère(s) sur le site**GÉNÉRAL****Unité de gestion :** Garonne-Tarn-Lot**Code :** GTL_18-01_S_209**Date de mise à jour :** 18/06/2018**Auteur :** SPC GTL

**21 Janvier 2018**Nature de l'inondation : **Débordement de cours d'eau**Nature du repère : **Limite au sol****Commentaires :** Au niveau du pignon nord-est du moulin Belcastel Feuilles déposées suite au retrait de la crue.**GÉNÉRAL****Code :** GTL_18-01_R_209_1**Date de mise à jour :****Auteur :** SPC GTL

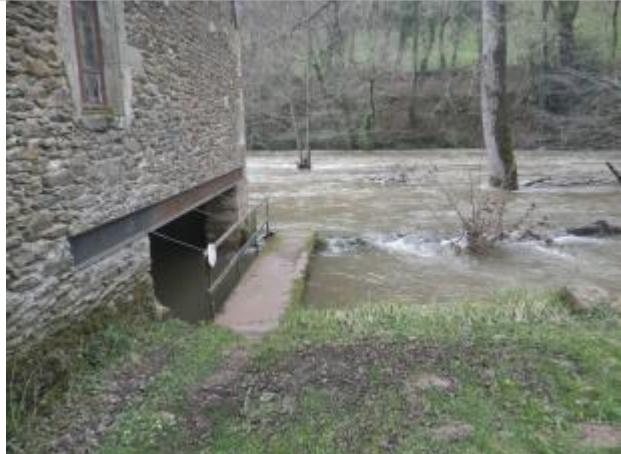
Vue du site - Auteur : AGERIN

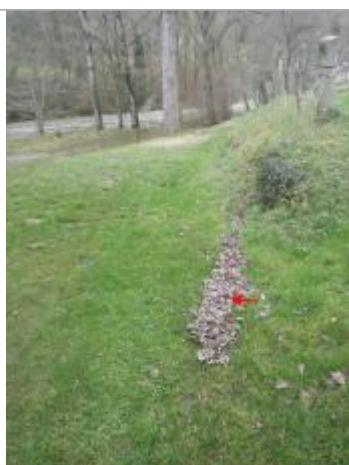
Vue de la laisse d'inondation - Auteur : AGERIN

MARQUE**Maximum de l'inondation :** Oui**Visibilité :** Non**État du repère :** Disparu**Pérennité :** Aucune**Repère calculé :** Non renseigné**PHEC :** Non renseigné**SOURCE DE REPÉRAGE : RELEVÉ DE LAISSES DE LA CRUE DU 21 JANVIER 2018 SUR LE VIAUR ET SUR L'AVEYRON EN AVAL DE RODEZ - 24/01/2018****Type de repérage :** Campagne de terrain post-inondation**Organisme :** AGERIN
