Commune : BELCASTEL

Rivière : L' Aveyron

## Rive droite, parcelle cadastrale n°22

**1** Repère(s) sur le site**GÉNÉRAL****Unité de gestion :** Garonne-Tarn-Lot**Code :** GTL\_18-01\_S\_219**Date de mise à jour :** 18/06/2018**Auteur :** SPC GTL

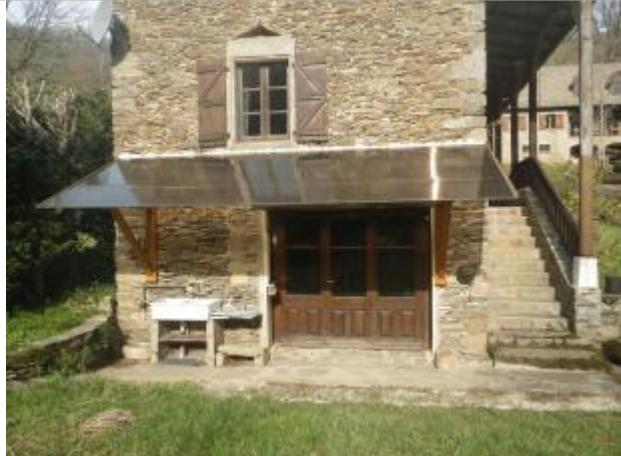
Vue du site - Auteur : AGERIN

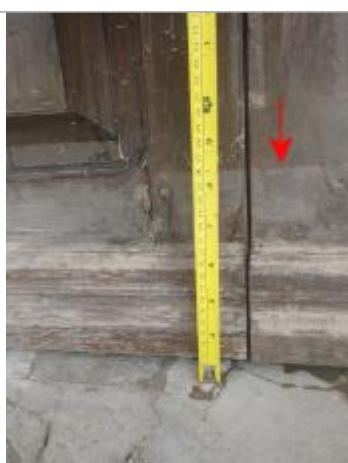
**21 Janvier 2018**Nature de l'inondation : **Débordement de cours d'eau**Nature du repère : **Laisse d'inondation****Commentaires :** PHE sur le portail du garage d'une habitation, hauteur par rapport à la dalle en béton : 25,7 cm.**GÉNÉRAL****Code :** GTL\_18-01\_R\_219\_1**Date de mise à jour :****Auteur :** SPC GTL

Vue de la laisse d'inondation - Auteur : AGERIN
