Commune : **BELCASTEL** | Rivière : **L' Aveyron**

Rive droite, parcelle cadastrale n°90

Unité de gestion : Garonne-Tarn-Lot
 Code : GTL_18-01_S_222 Date de mise à jour : 18/06/2018
 Auteur : SPC GTL

Code : GTL_18-01_R_222_1 Date de mise à jour : 26/07/2018
 Auteur : SPC GTL

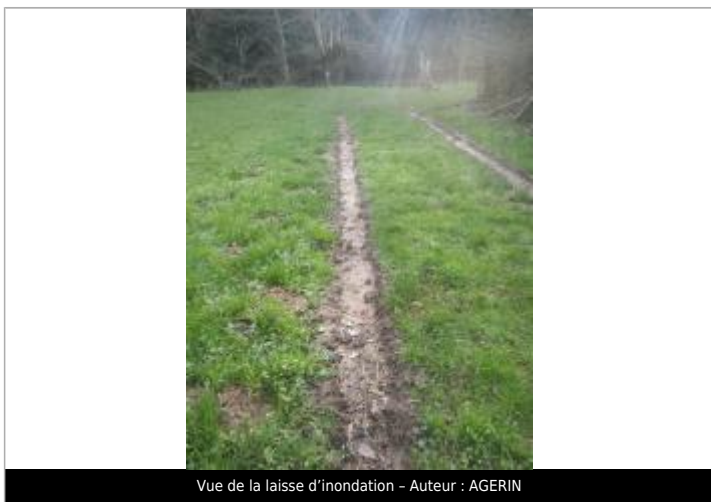
Commentaires : Débris végétaux déposés sur un chemin, emplacement de la laisse de crue à 19,2 m de la berge.

Maximum de l'inondation : Oui
 Visibilité : Non État du repère : Disparu
 Pérennité : Aucune Repère calculé : Non renseigné
 PHEC : Non renseigné
