Commune : **MALEVILLE**

## Les Phalips, parcelle cadastrale n°116

Rivière : **L' Aveyron****1** Repère(s) sur le site**GÉNÉRAL****Unité de gestion :** Garonne-Tarn-Lot**Code :** GTL\_18-01\_S\_271**Date de mise à jour :** 18/06/2018**Auteur :** SPC GTL

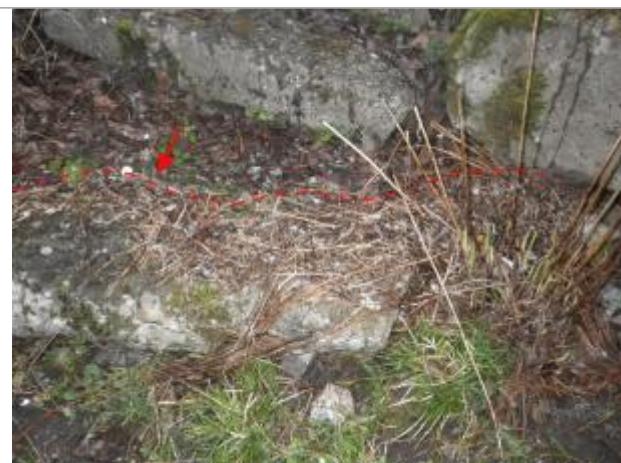
**21 Janvier 2018**Nature de l'inondation : **Débordement de cours d'eau**Nature du repère : **Limite au sol****Commentaires :** Débris végétaux déposé à proximité d'une habitation, sur la marche en pierre la plus basse d'accès à l'Aveyron.**GÉNÉRAL****Code :** GTL\_18-01\_R\_271\_1**Date de mise à jour :****Auteur :** SPC GTL

**MARQUE****Maximum de l'inondation :** Oui**Visibilité :** Non**État du repère :** Disparu**Pérennité :** Aucune**Repère calculé :** Non renseigné**PHEC :** Non renseigné

Vue de la laisse d'inondation - Auteur : AGERIN
