Commune : **VILLEFRANCHE-DE-ROUERGUE** | Rivière : **L' Aveyron**

**Recoules, parcelle cadastrale n°477**

**SOURCE DE REPÉRAGE : RELEVÉ DE LAISSES DE LA CRUE DU 21 JANVIER 2018 SUR LE VIAUR ET SUR L'AVEYRON EN AVAL DE RODEZ - 24/01/2018**

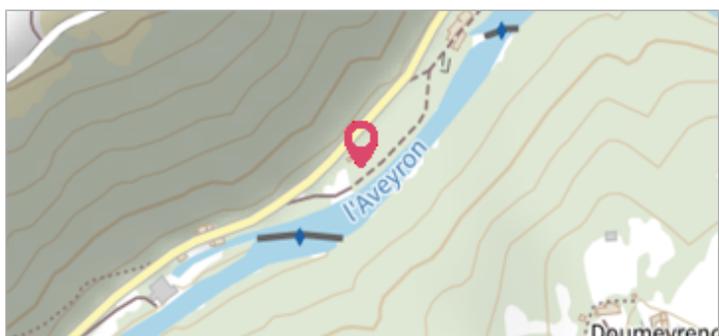
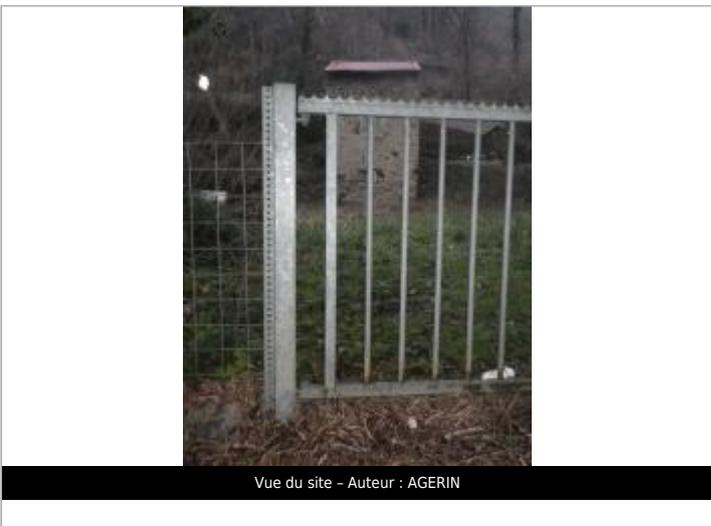
Nature de l'inondation : **Débordement de cours d'eau**      Nature du repère : **Limite au sol**

**Commentaires :** Au niveau du portail métallique Débris végétaux déposé au niveau d'un portail métallique, le chemin d'accès aux habitation du lieu-dit Le Moulin des Pots a été inondé.

Maximum de l'inondation : Oui  
 Visibilité : Non      État du repère : Disparu  
 Pérennité : Aucune      Repère calculé : Non renseigné  
 PHEC : Non renseigné
