Commune : VILLEFRANCHE-DE-ROUERGUE

Rivière : L' Aveyron

Passage de l'abreuvoir direction rue jean d'Arcis

1 Repère(s) sur le site**GÉNÉRAL****Unité de gestion :** Garonne-Tarn-Lot**Code :** GTL_18-01_S_287**Date de mise à jour :** 18/06/2018**Auteur :** SPC GTL

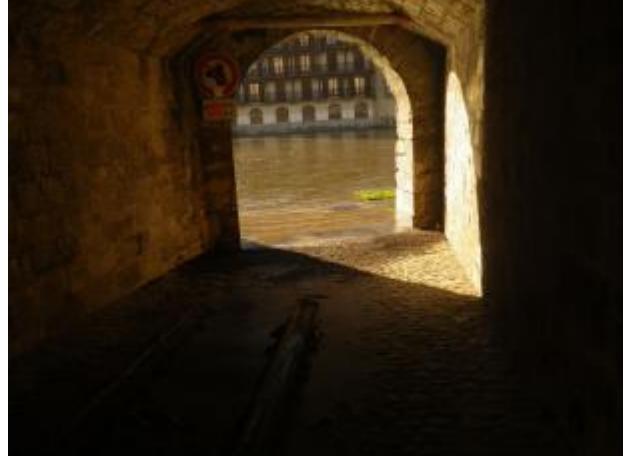
Vue du site - Auteur : AGERIN

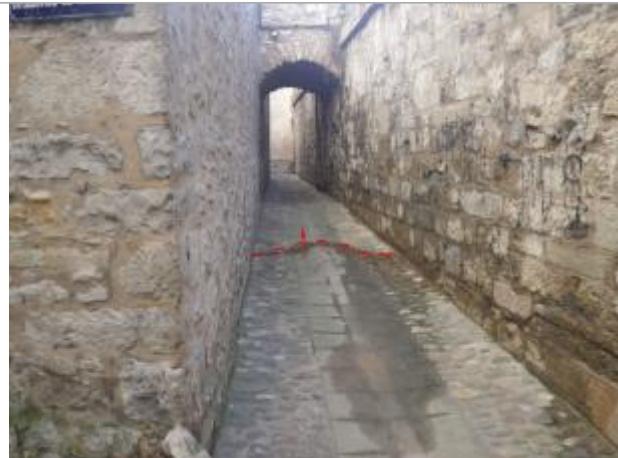
**21 Janvier 2018**Nature de l'inondation : **Débordement de cours d'eau**Nature du repère : **Limite au sol****Commentaires :** Passage souterrain donnant accès aux quais Débris végétaux déposés sur le sol.**GÉNÉRAL****Code :** GTL_18-01_R_287_1**Date de mise à jour :****Auteur :** SPC GTL

MARQUE**Maximum de l'inondation :** Oui**Visibilité :** Non**État du repère :** Disparu**Pérennité :** Aucune**Repère calculé :** Non renseigné**PHEC :** Non renseigné

Vue de la laisse d'inondation - Auteur : AGERIN
