Commune : VILLEFRANCHE-DE-ROUERGUE

Rivière : L' Aveyron

Départ du parcours sportif chemin de Teulel

Unité de gestion : Garonne-Tarn-Lot**Code :** GTL_18-01_S_315**Date de mise à jour :** 18/06/2018**Auteur :** SPC GTL

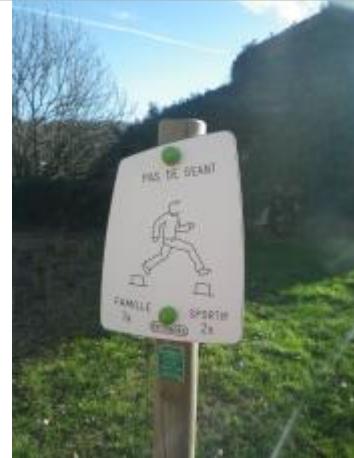
Vue du site – Auteur : AGERIN

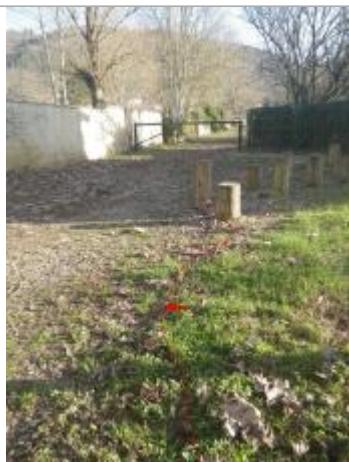
**21 Janvier 2018**Nature de l'inondation : **Débordement de cours d'eau**Nature du repère : **Limite au sol****Commentaires :** Embranchement du chemin de Teulel et du parcours sportif Débris végétaux déposés au sol au niveau du panneau du parcours sportif.

Vue de la laisse d'inondation – Auteur : AGERIN
