Commune : VILLEFRANCHE-DE-ROUERGUE

Rivière : L' Aveyron

Secteur la Madeleine, parcelle cadastrale n°50

1 Repère(s) sur le site**GÉNÉRAL****Unité de gestion :** Garonne-Tarn-Lot**Code :** GTL_18-01_S_338**Date de mise à jour :** 18/06/2018**Auteur :** SPC GTL

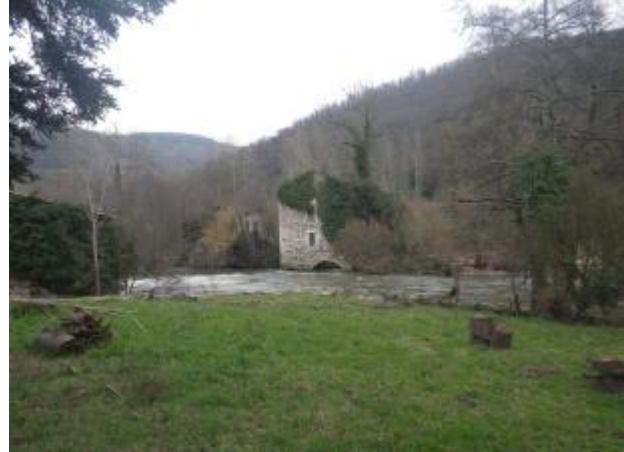
Vue du site - Auteur : AGERIN

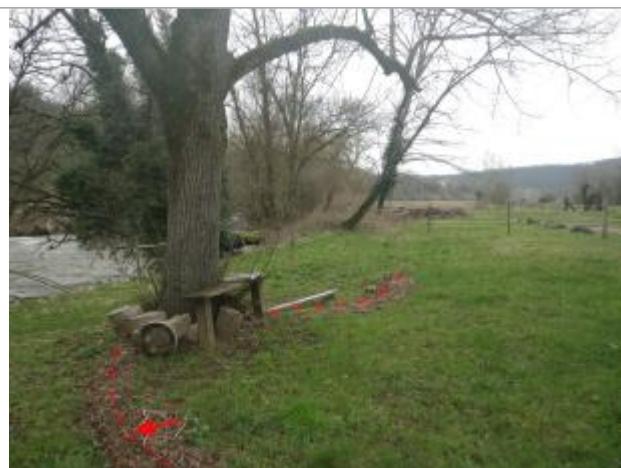
**21 Janvier 2018**Nature de l'inondation : **Débordement de cours d'eau**Nature du repère : **Limite au sol****Commentaires :** Débris végétaux déposés sur berge.**GÉNÉRAL****Code :** GTL_18-01_R_338_1**Date de mise à jour :****Auteur :** SPC GTL

Vue de la laisse d'inondation - Auteur : AGERIN

MARQUE**Maximum de l'inondation :** Oui**Visibilité :** Non**État du repère :** Disparu**Pérennité :** Aucune**Repère calculé :** Non renseigné**PHEC :** Non renseigné**SOURCE DE REPÉRAGE : RELEVÉ DE LAISSES DE LA CRUE DU 21 JANVIER 2018 SUR LE VIAUR ET SUR L'AVEYRON EN AVAL DE RODEZ - 24/01/2018****Type de repérage :** Campagne de terrain post-inondation**Organisme :** AGERIN
