Commune : **MONTEILS**

Rivière : **L' Aveyron**

## Station d'épuration de Monteils

**Code :** GTL\_18-01\_S\_359

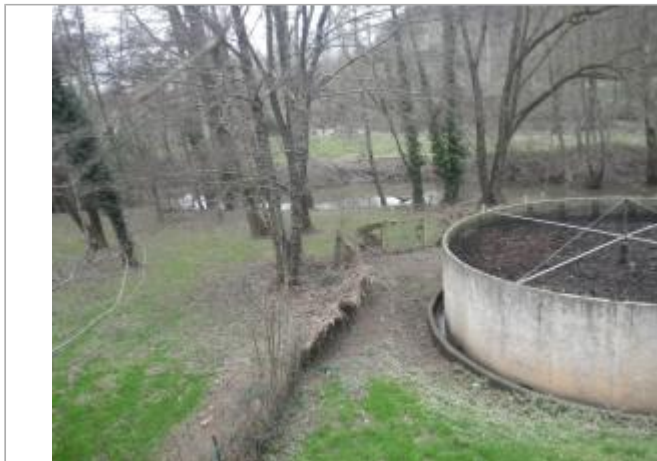
Vue du site - Auteur : AGERIN

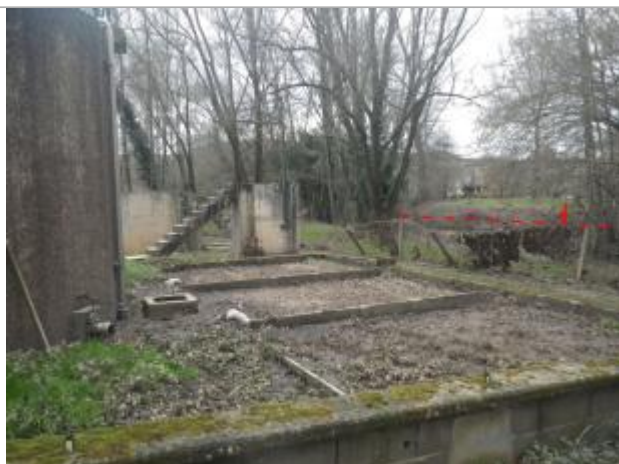
**Commentaires :** Clôture de la station La station d'épuration de Monteils a été submergée par la crue. Le niveau d'eau maximum est arrivé au-delà des clôtures grillagées constituant l'enceinte de la station.

Vue de la laisse d'inondation - Auteur : AGERIN
