Commune : **NAJAC**

Rivière : **L' Aveyron**

Camping de Païsserou, parcelle cadastrale n°10

Code : GTL_18-01_S_363

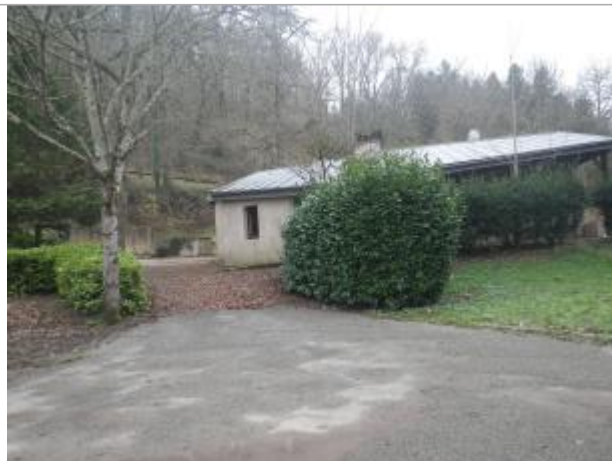
Vue du site - Auteur : AGERIN
