Commune : **NAJAC** | Rivière : **L' Aveyron**

Camping de Païsserou, parcelle cadastrale n°5 #1

Unité de gestion : Garonne-Tarn-Lot
 Code : GTL_18-01_S_364 Date de mise à jour : 18/06/2018
 Auteur : SPC GTL

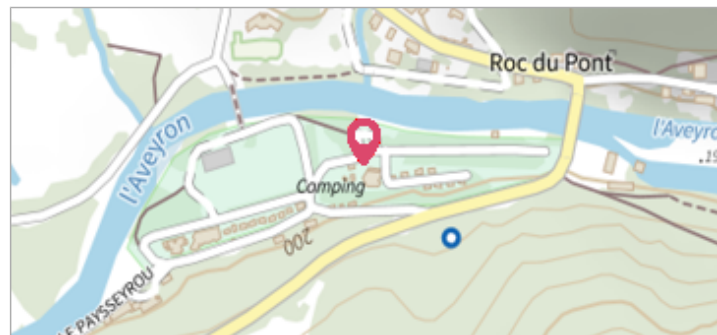
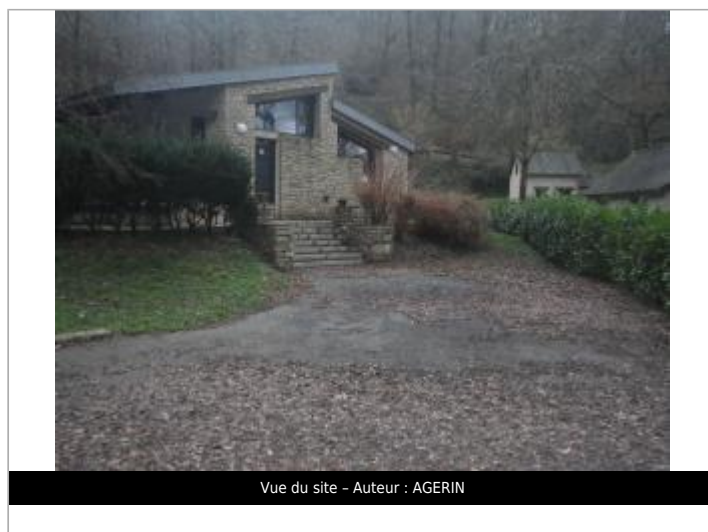
Coordonnées WGS84 : X: 1.96967400 / Y: 44.22049690
 Coordonnées RGF93 (Lambert 93) X: 617683.47 / Y: 6347368.61
 Coordonnées RGF93 (ETRS89) : X: 1.969674 / Y: 44.2204969
 Code Hydro: 05--0250 Rive de référence: Gauche

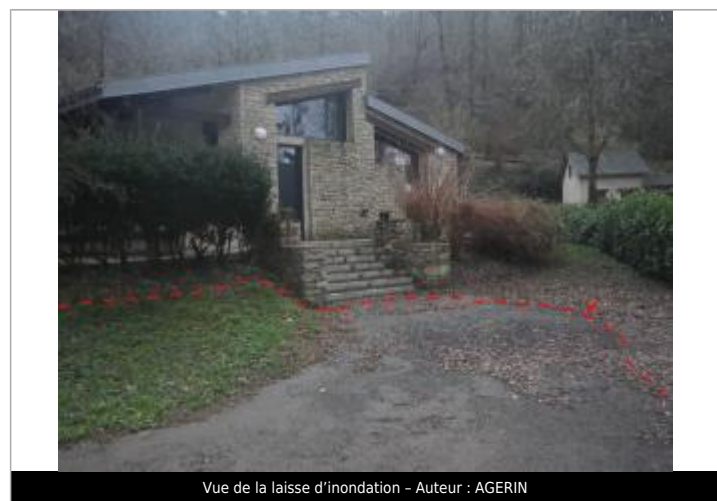
Code : GTL_18-01_R_364_1 Date de mise à jour : 22/06/2018
 Auteur : SPC GTL

Commentaires : Route devant bâtiment La zone dépourvue de feuilles déposées au sol marque la limite du niveau maximum atteint par la crue.

Maximum de l'inondation : Oui
 Visibilité : Non État du repère : Disparu
 Pérennité : Aucune Repère calculé : Non renseigné
 PHEC : Non renseigné
