Commune : **NAJAC** | Rivière : **L' Aveyron**

Camping de Païsserou, parcelle cadastrale n°5 #4

Unité de gestion : Garonne-Tarn-Lot
 Code : GTL_18-01_S_367 Date de mise à jour : 18/06/2018
 Auteur : SPC GTL

Code : GTL_18-01_R_367_1 Date de mise à jour : 27/05/2021
 Auteur : SPC GTL

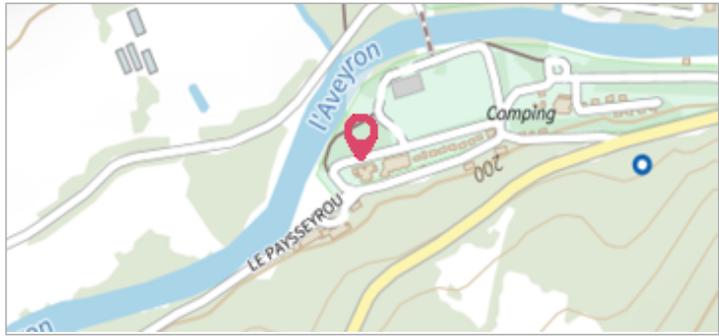
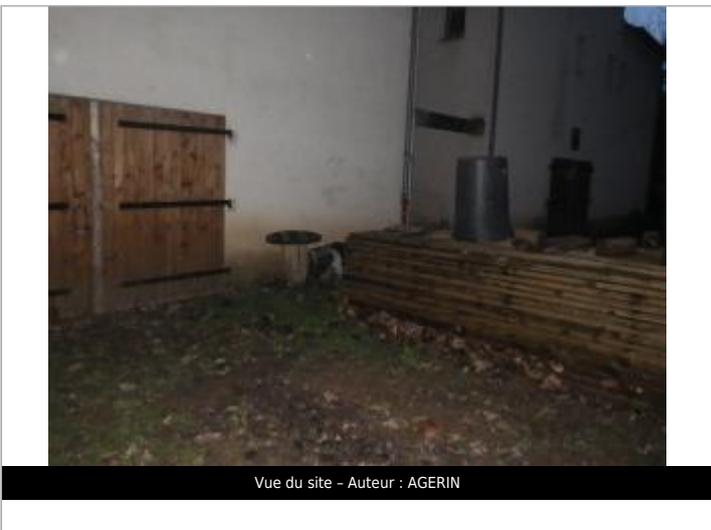
Coordonnées WGS84 : X: 1.96722810 / Y: 44.21991720
 Coordonnées RGF93 (Lambert 93) X: 617487.23 / Y: 6347306.76
 Coordonnées RGF93 (ETRS89) : X: 1.9672281 / Y: 44.2199172
 Code Hydro: 05--0250 Rive de référence: Gauche

Commentaires : Table de ping-pong en béton devant garage Traces laissés par la crue sur le pied d'une table de tennis de table en béton du camping. La hauteur par rapport au sol est mesurée à 24 cm. Les garages du bâtiment attenant ont été inondés.

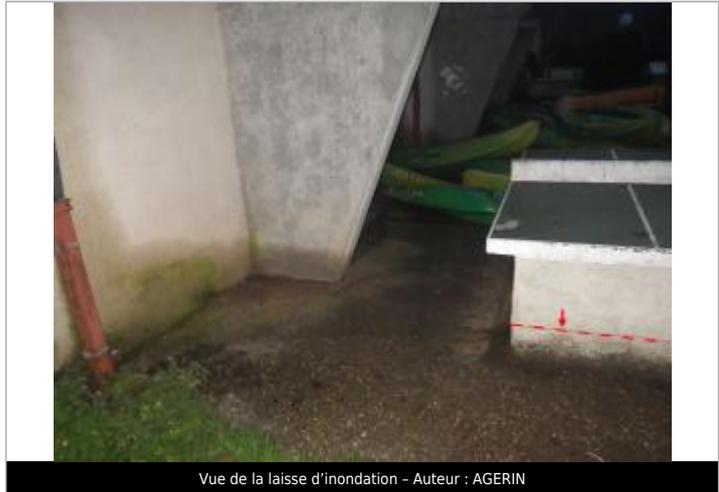
Maximum de l'inondation : Oui
 Visibilité : Non État du repère : Disparu
 Pérennité : Aucune Repère calculé : Non renseigné
 PHEC : Non renseigné
