Commune : **NAJAC** | Rivière : **L' Aveyron**

Camping de Païsserou, parcelle cadastrale n°5 #5

Unité de gestion : Garonne-Tarn-Lot
 Code : GTL_18-01_S_368 Date de mise à jour : 18/06/2018
 Auteur : SPC GTL

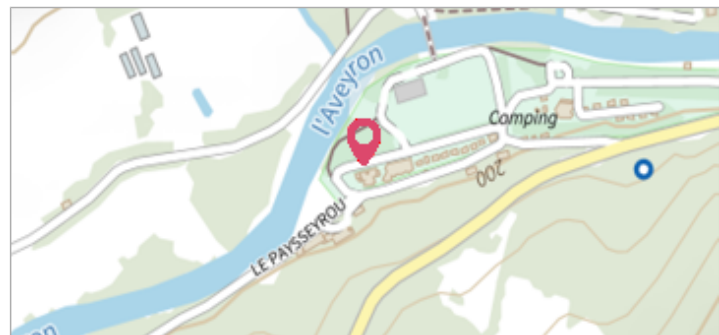
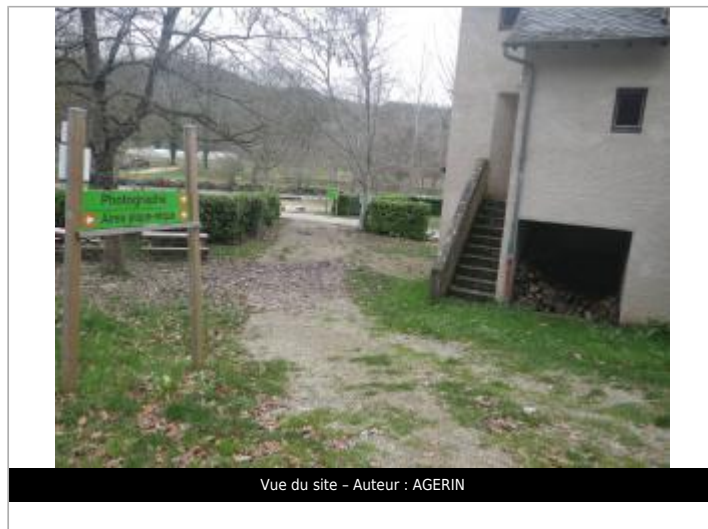
Commentaires : Extrémité ouest des bâtiment de la parcelle n°5 Limite au sol (feuilles) suite au retrait de la crue à l'extrémité ouest des bâtiments.

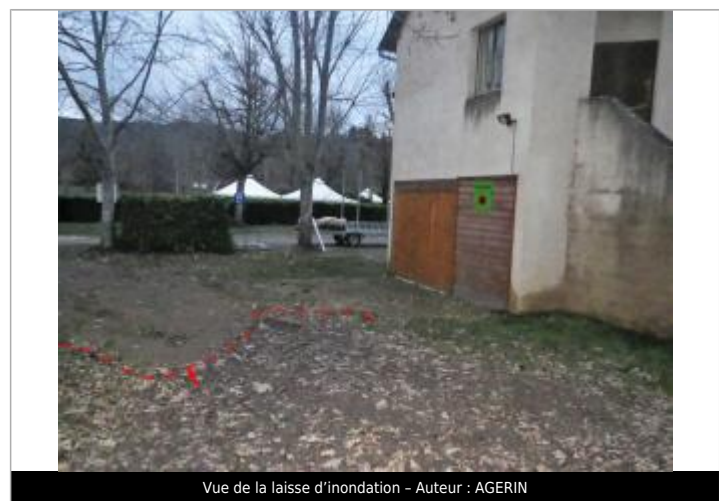
Maximum de l'inondation : Oui
 Visibilité : Non État du repère : Disparu
 Pérennité : Aucune Repère calculé : Non renseigné
 PHEC : Non renseigné
