Commune : **NAJAC** | Rivière : **L' Aveyron**

**Parcelle cadastrale n°257**

Unité de gestion : Garonne-Tarn-Lot  
 Code : GTL\_18-01\_S\_370      Date de mise à jour : 18/06/2018  
 Auteur : SPC GTL

**SOURCE DE REPÉRAGE : RELEVÉ DE LAISSES DE LA CRUE DU 21 JANVIER 2018 SUR LE VIAUR ET SUR L'AVEYRON EN AVAL DE RODEZ - 24/01/2018**

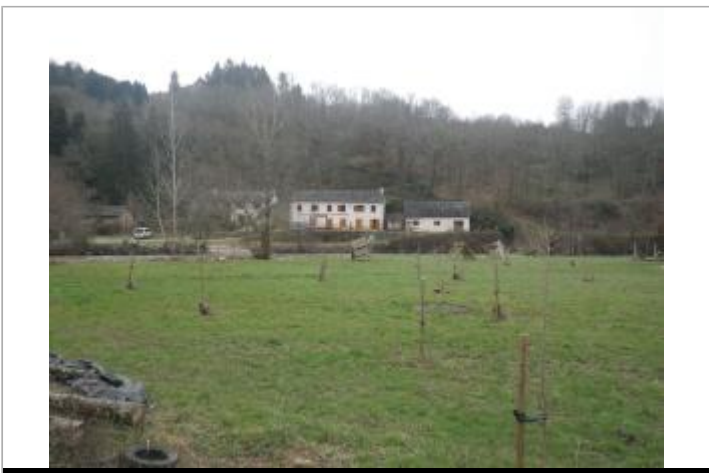
Vue du site - Auteur : AGERIN

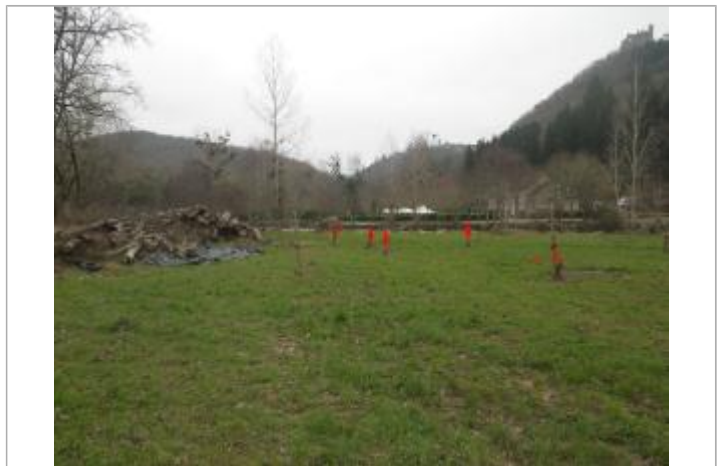
**Commentaires :** Laisse de crue sur arbres plantés et tuteur. Le niveau de la crue est donc supérieur à 32 cm au niveau de ce secteur de la rivière.

Maximum de l'inondation : Oui  
 Visibilité : Non      État du repère : Disparu  
 Pérennité : Aucune      Repère calculé : Non renseigné  
 PHEC : Non renseigné

Vue de la laisse d'inondation - Auteur : AGERIN
