Commune : **LAGUEPIE****Parcelle cadastrale n°126 #2**Rivière : **L' Aveyron****1**Repère(s) sur
le site**GÉNÉRAL****Unité de gestion :** Garonne-Tarn-Lot**Code :** GTL_18-01_S_383**Date de mise à jour :** 18/06/2018**Auteur :** SPC GTL

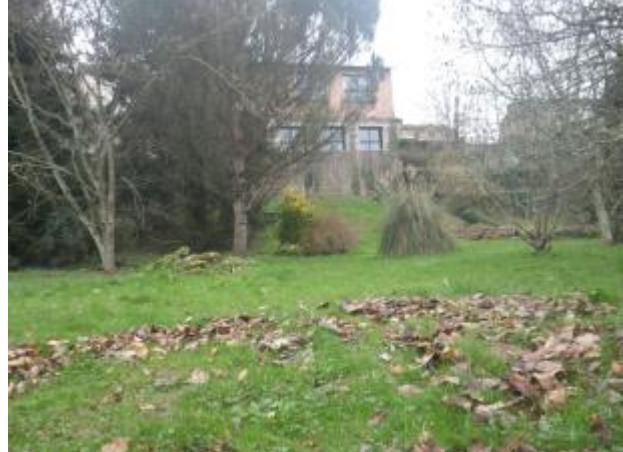
Vue du site - Auteur : AGERIN

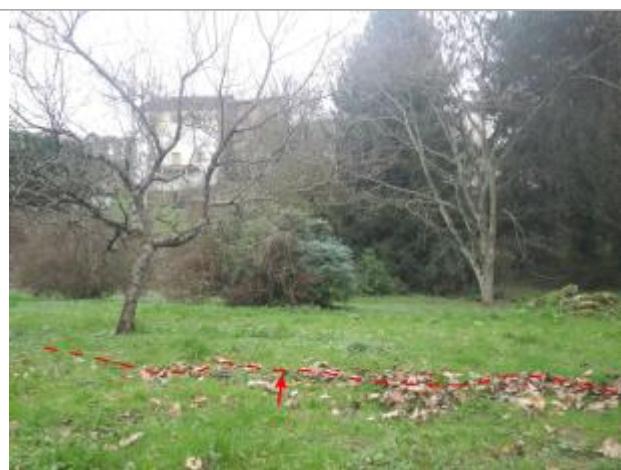
**21 Janvier 2018**Nature de l'inondation : **Débordement de cours d'eau**Nature du repère : **Laisse d'inondation****Commentaires :** Jardin privé Démarcation du dépôt de feuilles suite au retrait de l'eau.**GÉNÉRAL****Code :** GTL_18-01_R_383_1**Date de mise à jour :****Auteur :** SPC GTL

Vue de la laisse d'inondation - Auteur : AGERIN
