Commune : **LAGUEPIE**

Rivière : **L' Aveyron**

Code : GTL_18-01_S_387

SOURCE DE REPÉRAGE : RELEVÉ DE LAISSES DE LA CRUE DU 21 JANVIER 2018 SUR LE VIAUR ET SUR L'AVEYRON EN AVAL DE RODEZ - 24/01/2018

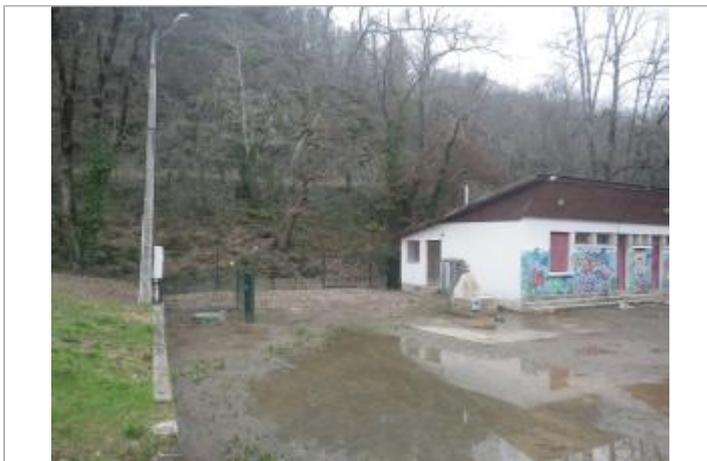
Vue du site - Auteur : AGERIN

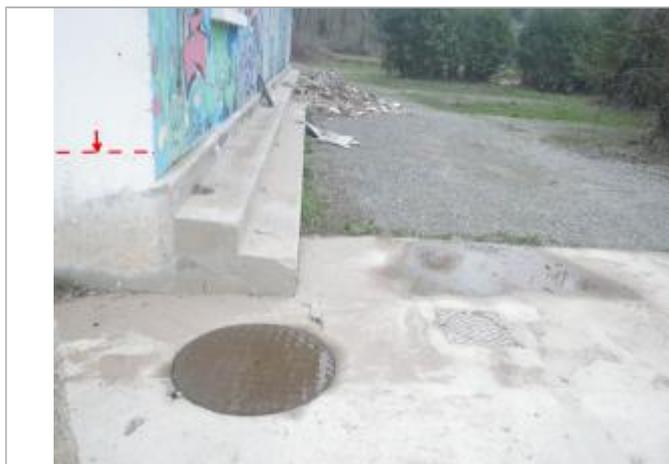
Commentaires : Pignon sud-ouest du bâtiment de la parcelle n°124 Traces de dépôts sur le pignon d'un bâtiment municipal.

Vue de la laisse d'inondation - Auteur : AGERIN
