Commune : **LAGUEPIE** | Rivière : **L' Aveyron**

**Parcelle cadastrale n°108 #1**

**SOURCE DE REPÉRAGE : RELEVÉ DE LAISSES DE LA CRUE DU 21 JANVIER 2018 SUR LE VIAUR ET SUR L'AVEYRON EN AVAL DE RODEZ - 24/01/2018**

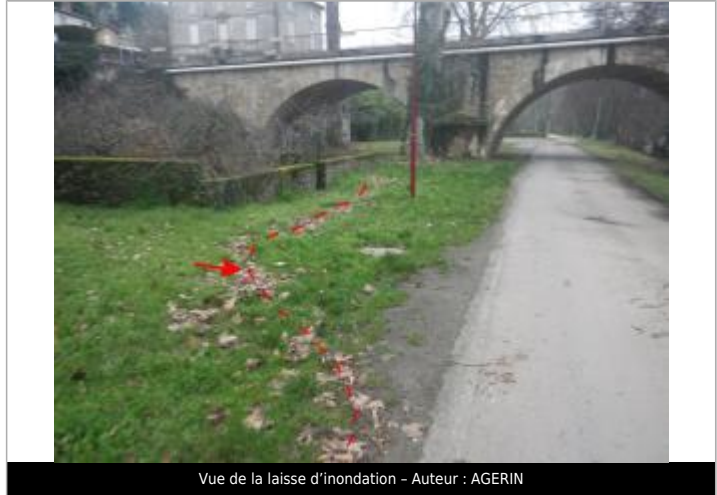
**Commentaires :** Limite au sol marquant le niveau de PHE atteint par la crue en aval du pont. La route a été coupée.

Maximum de l'inondation : Oui  
 Visibilité : Non      État du repère : Disparu  
 Pérennité : Aucune      Repère calculé : Non renseigné  
 PHEC : Non renseigné
