Commune : **LAGUEPIE****Parcelle cadastrale n°108 #1**Rivière : **L' Aveyron****1**Repère(s) sur
le site**GÉNÉRAL****Unité de gestion :** Garonne-Tarn-Lot**Code :** GTL_18-01_S_390**Date de mise à jour :** 18/06/2018**Auteur :** SPC GTL

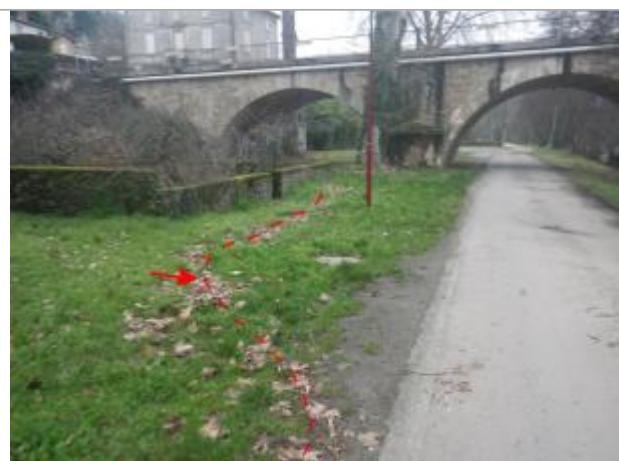
**21 Janvier 2018**Nature de l'inondation : **Débordement de cours d'eau**Nature du repère : **Limite au sol****Commentaires :** Limite au sol marquant le niveau de PHE atteint par la crue en aval du pont. La route a été coupée.**GÉNÉRAL****Code :** GTL_18-01_R_390_1**Date de mise à jour :****Auteur :** SPC GTL

Vue de la laisse d'inondation - Auteur : AGERIN
