Commune : SAINT-JUST-SUR-VIAUR

**Parcelle cadastrale n°414**

Rivière : Le Viaur

**GÉNÉRAL****Unité de gestion :** Garonne-Tarn-Lot**Code :** GTL\_18-01\_S\_404**Date de mise à jour :** 18/06/2018**Auteur :** SPC GTL

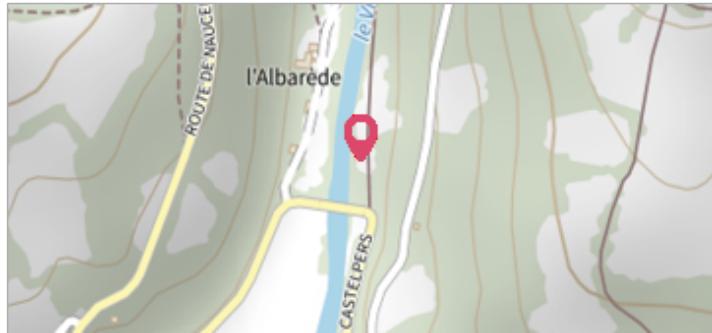
Vue du site – Auteur : AGERIN

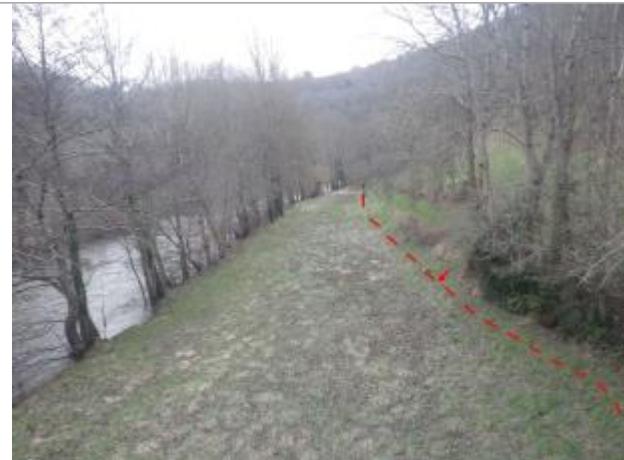
**21 Janvier 2018**Nature de l'inondation : **Débordement de cours d'eau**Nature du repère : **Limite au sol****Commentaires :** En amont du pont de l'Albarède Herbe couché et dépôt de sédiment sur berge.**GÉNÉRAL****Code :** GTL\_18-01\_R\_404\_1**Date de mise à jour :****Auteur :** SPC GTL

**MARQUE****Maximum de l'inondation :** Oui**Visibilité :** Non**État du repère :** Disparu**Pérennité :** Aucune**Repère calculé :** Non renseigné**PHEC :** Non renseigné

Vue de la laisse d'inondation – Auteur : AGERIN
