Commune : **SAINT-JUST-SUR-VIAUR** | Rivière : **Le Viaur**

Unité de gestion : Garonne-Tarn-Lot
 Code : GTL_18-01_S_405 Date de mise à jour : 18/06/2018
 Auteur : SPC GTL

SOURCE DE REPÉRAGE : RELEVÉ DE LAISSES DE LA CRUE DU 21 JANVIER 2018 SUR LE VIAUR ET SUR L'AVEYRON EN AVAL DE RODEZ - 24/01/2018

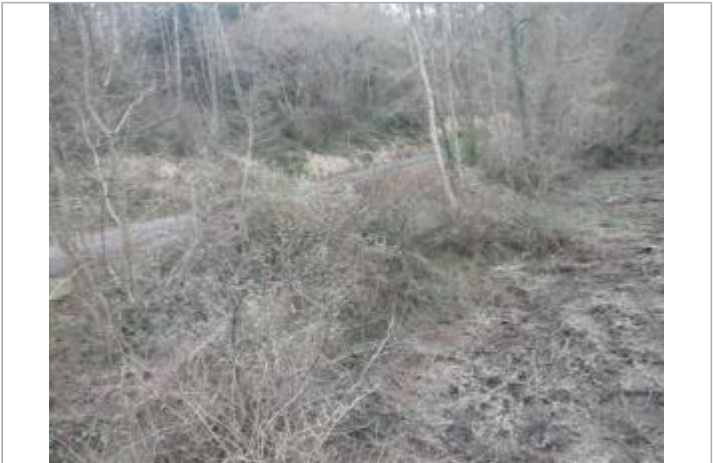
Vue du site - Auteur : AGERIN

Commentaires : Berge après le pont de l'Albarède Végétation couchée sur la berge par le passage de la crue.

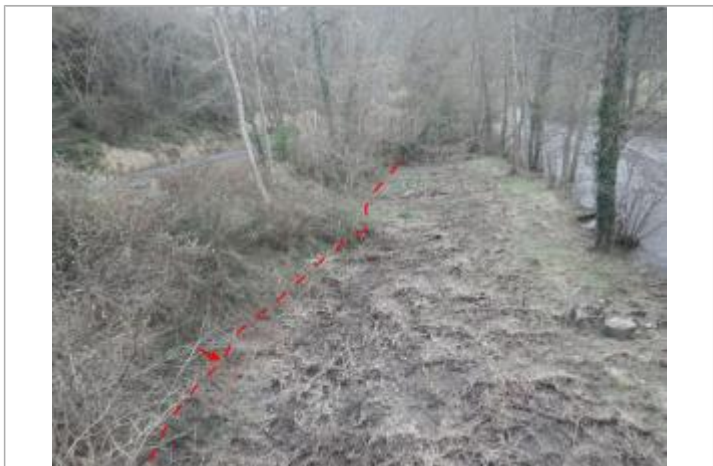
Maximum de l'inondation : Oui
 Visibilité : Non État du repère : Disparu
 Pérennité : Aucune Repère calculé : Non renseigné
 PHEC : Non renseigné

Vue de la laisse d'inondation - Auteur : AGERIN
