Commune : **SAINT-JUST-SUR-VIAUR** | Rivière : **Le Viaur**

Unité de gestion : Garonne-Tarn-Lot
Code : GTL_18-01_S_405 **Date de mise à jour :** 18/06/2018
Auteur : SPC GTL

SOURCE DE REPÉRAGE : RELEVÉ DE LAISSES DE LA CRUE DU 21 JANVIER 2018 SUR LE VIAUR ET SUR L'AVEYRON EN AVAL DE RODEZ - 24/01/2018

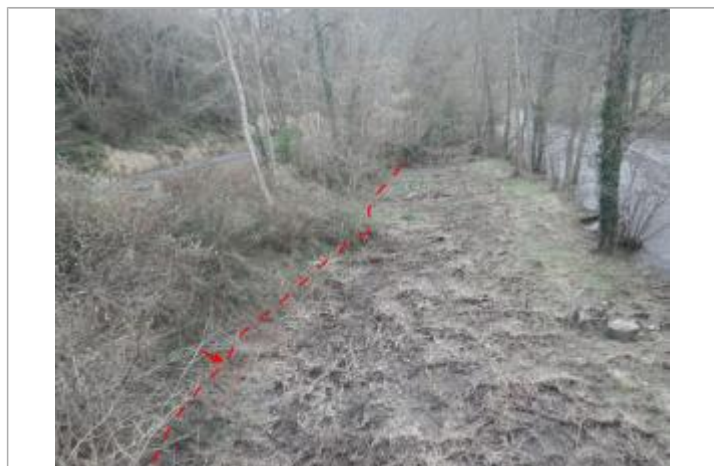
Commentaires : Berge après le pont de l'Albarède Végétation couchée sur la berge par le passage de la crue.

Maximum de l'inondation : Oui
Visibilité : Non **État du repère :** Disparu
Pérennité : Aucune **Repère calculé :** Non renseigné
PHEC : Non renseigné

Vue de la laisse d'inondation - Auteur : AGERIN
