Commune : **SAINT-JUST-SUR-VIAUR**

Rivière : **Le Viaur**

Code : GTL_18-01_S_406

SOURCE DE REPÉRAGE : RELEVÉ DE LAISSES DE LA CRUE DU 21 JANVIER 2018 SUR LE VIAUR ET SUR L'AVEYRON EN AVANT DE RODEZ - 24/01/2018

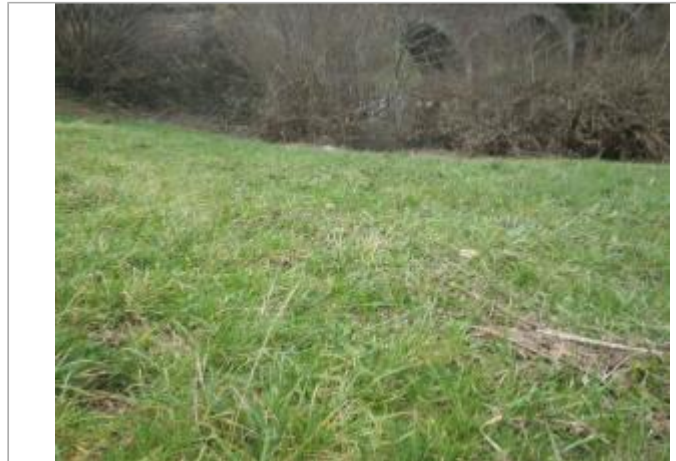
Vue du site - Auteur : AGERIN

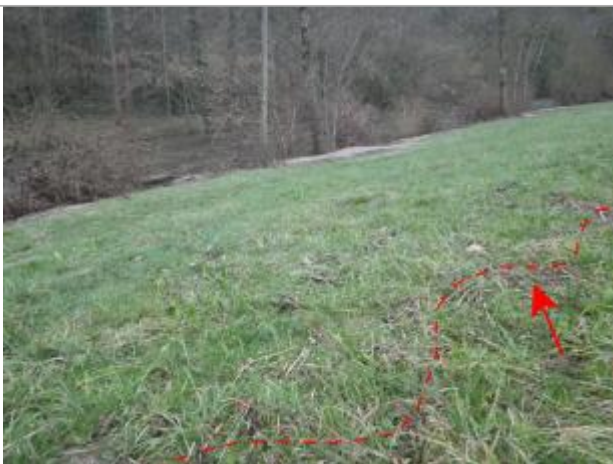
Nature du repère : **Limite au sol**

Commentaires : Berge après le pont de l'Albarède Débris végétaux déposés sur la berge.

Vue de la laisse d'inondation - Auteur : AGERIN
