Commune : SAINT-JUST-SUR-VIAUR

Rivière : Le Viaur

Parcelle cadastrale n°219, Moulin de Saint Just sur Viaur #2**1**Repère(s) sur
le site**GÉNÉRAL****Unité de gestion :** Garonne-Tarn-Lot**Code :** GTL_18-01_S_408**Date de mise à jour :** 18/06/2018**Auteur :** SPC GTL

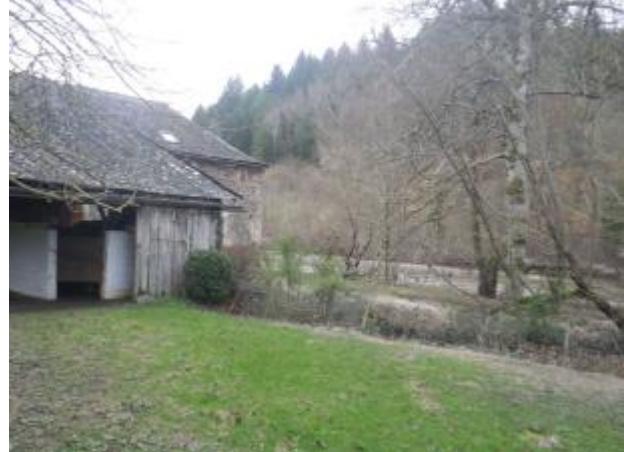
Vue du site - Auteur : AGERIN

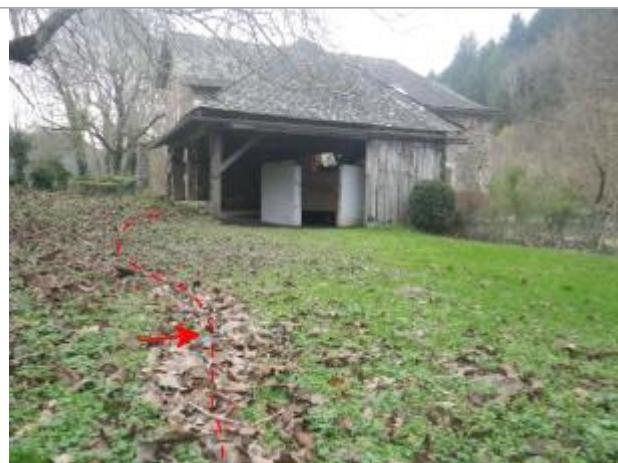
**21 Janvier 2018**Nature de l'inondation : **Débordement de cours d'eau**Nature du repère : **Limite au sol****Commentaires :** En aval du moulin Dépôt de débris végétaux et de feuilles par la crue.**GÉNÉRAL****Code :** GTL_18-01_R_408_1**Date de mise à jour :****Auteur :** SPC GTL

Vue de la laisse d'inondation - Auteur : AGERIN
