Commune : **SAINT-JUST-SUR-VIAUR** | Rivière : **Le Viaur**

Parcelle cadastrale n°219, Moulin de Saint Just sur Viaur #2

Unité de gestion : Garonne-Tarn-Lot
 Code : GTL_18-01_S_408 Date de mise à jour : 18/06/2018
 Auteur : SPC GTL

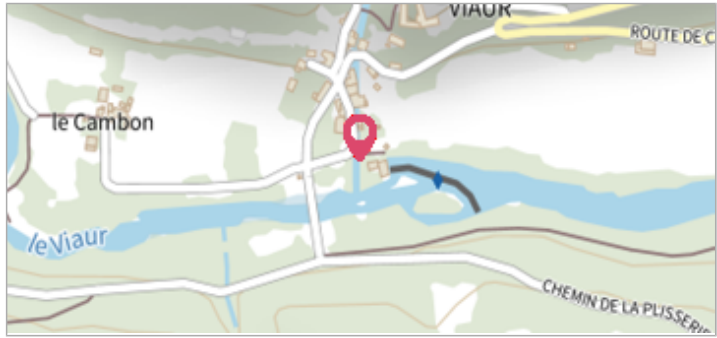
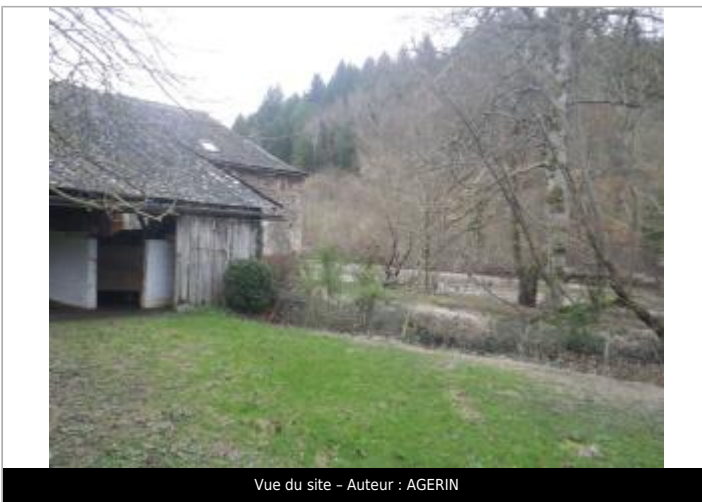
21 janvier 2018
 Nature de l'inondation : **Débordement de cours d'eau** Nature du repère : **Limite au sol**

Commentaires : En aval du moulin Dépôt de débris végétaux et de feuilles par la crue.

Maximum de l'inondation : Oui
 Visibilité : Non État du repère : Disparu
 Pérennité : Aucune Repère calculé : Non renseigné
 PHEC : Non renseigné
