Commune : **SAINT-JUST-SUR-VIAUR**

Rivière : **Le Viaur**

## Secteur de la Bastide, parcelle cadastrale n°694 #1

**SOURCE DE REPÉRAGE : RELEVÉ DE LAISSES DE LA CRUE DU 21 JANVIER 2018 SUR LE VIAUR ET SUR L'AVEYRON EN AVAL DE RODEZ - 24/01/2018**

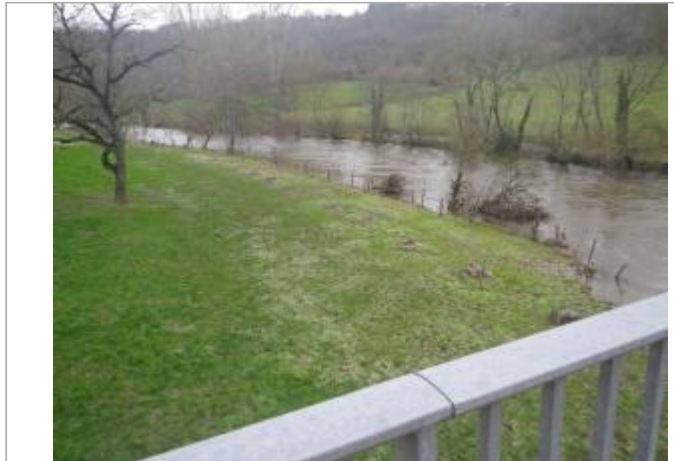
Vue du site - Auteur : AGERIN

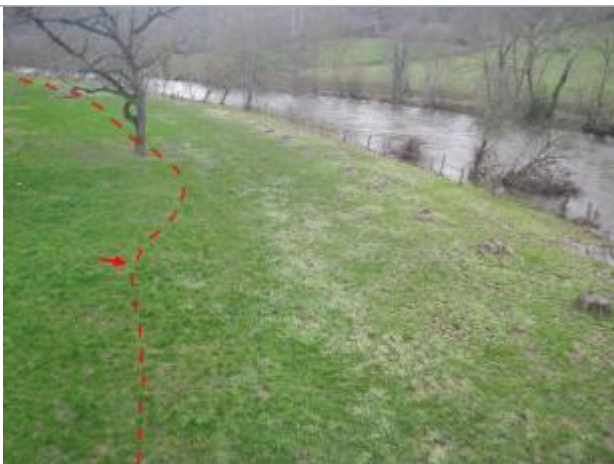
Nature du repère : **Limite au sol**

Commentaires : Berge en amont du pont Herbe couchée sur un pré bordant le Viaur.

Vue de la laisse d'inondation - Auteur : AGERIN
