Commune : **SAINT-JUST-SUR-VIAUR**

Rivière : **Le Viaur**

Secteur de la Bastide, parcelle cadastrale n°694 #2

Code : GTL_18-01_S_412

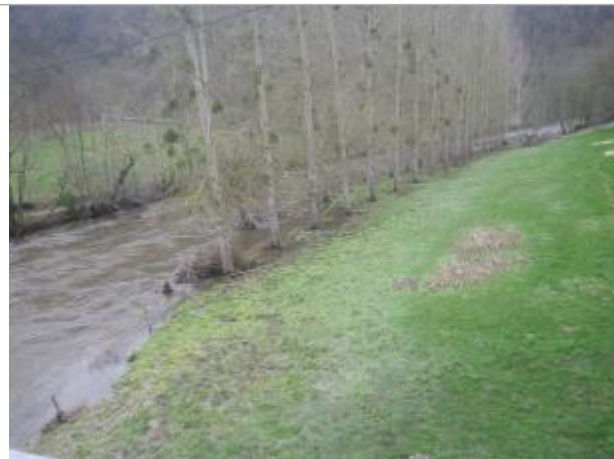
Vue du site - Auteur : AGERIN

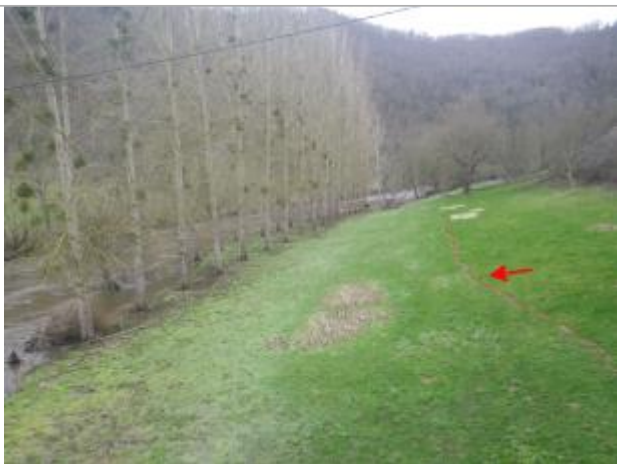
Nature du repère : **Limite au sol**

Commentaires : Berge en aval du pont Herbe couchée sur un pré bordant le Viaur.

Vue de la laisse d'inondation - Auteur : AGERIN
