Commune : **SAINT-JUST-SUR-VIAUR** | Rivière : **Le Viaur**

**Secteur de la Bastide, parcelle cadastrale n°397**

Unité de gestion : Garonne-Tarn-Lot  
 Code : GTL\_18-01\_S\_413      Date de mise à jour : 18/06/2018  
 Auteur : SPC GTL

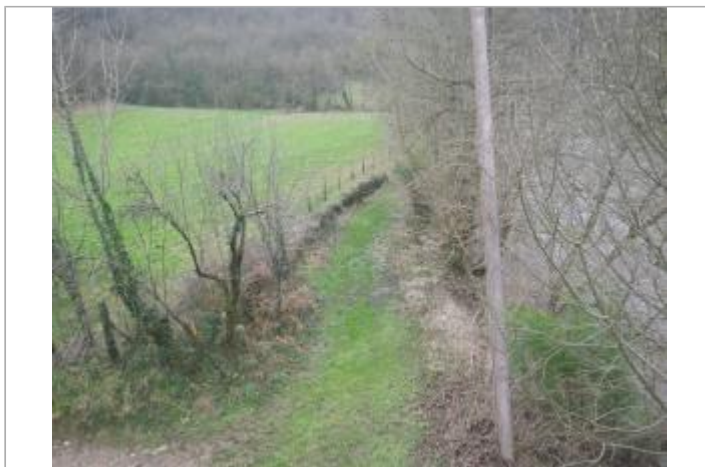
Vue du site - Auteur : AGERIN

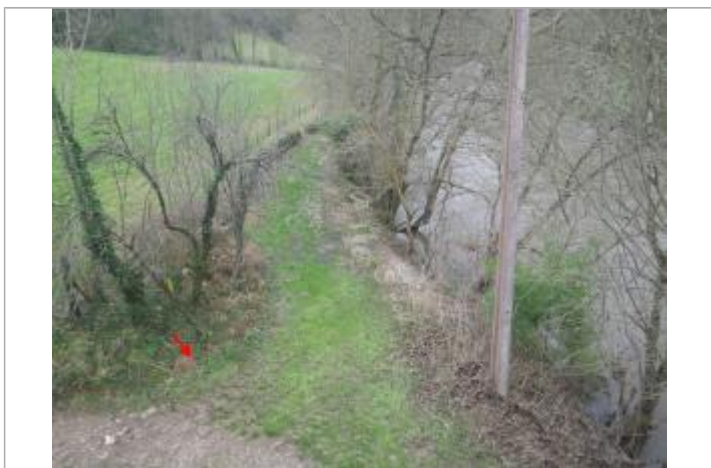
**Commentaires :** Angle d'un chemin avec une zone où l'herbe couchée délimite le niveau maximum du passage de l'eau.

Maximum de l'inondation : Oui  
 Visibilité : Non      État du repère : Disparu  
 Pérennité : Aucune      Repère calculé : Non renseigné  
 PHEC : Non renseigné

Vue de la laisse d'inondation - Auteur : AGERIN
