Commune : **PAMPELONNE** | Rivière : **Le Viaur**

Le Moulin de Bondouy, parcelle cadastrale n°1400

Unité de gestion : Garonne-Tarn-Lot
 Code : GTL_18-01_S_423 Date de mise à jour : 19/06/2018
 Auteur : SPC GTL

Code : GTL_18-01_R_423_1 Date de mise à jour : 19/06/2018
 Auteur : SPC GTL

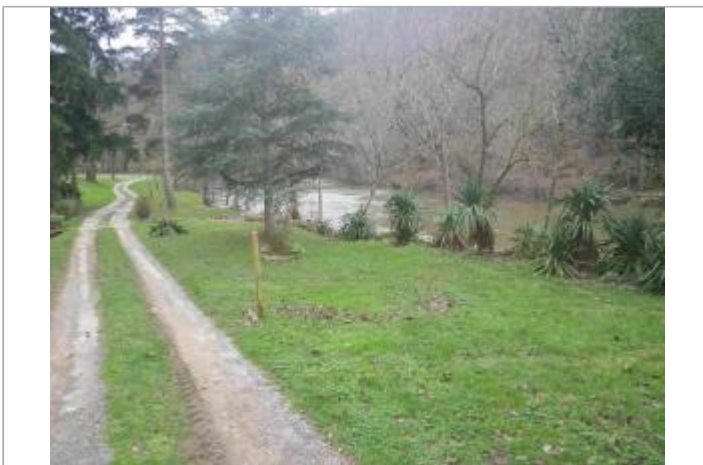
Vue du site - Auteur : AGERIN

Commentaires : Jardin privé en amont du moulin Dépôt de feuilles laissés par la crue, niveau de PHE attestée par la propriétaire du moulin.

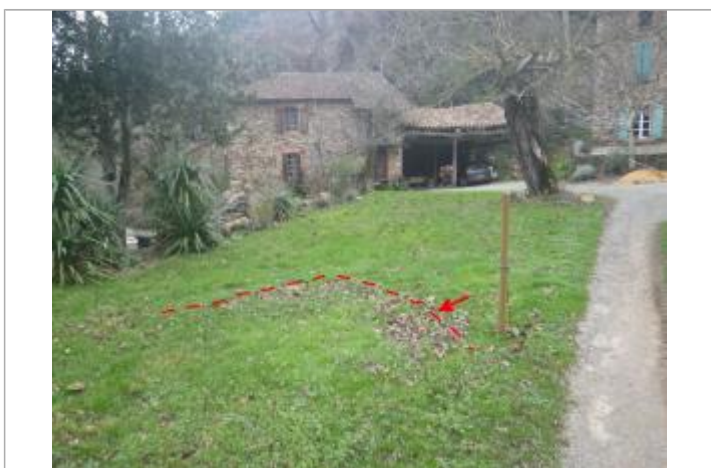
Vue de la laisse d'inondation - Auteur : AGERIN

Maximum de l'inondation : Oui
 Visibilité : Non État du repère : Disparu
 Pérennité : Aucune Repère calculé : Non renseigné
 PHEC : Non renseigné
