Commune : **MIRANDOL-BOURGNOUNAC**

Rivière : **Le Lézert**

Secteur du Port de la Besse, limite de parcelle cadastrale n°59

Unité de gestion : Garonne-Tarn-Lot
Code : GTL_18-01_S_430 **Date de mise à jour :** 19/06/2018
Auteur : SPC GTL

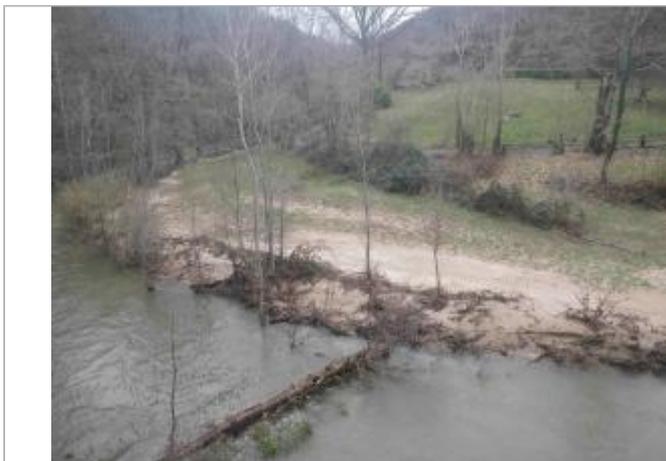
Vue du site - Auteur : AGERIN

Commentaires : Berge du Lézert, avant confluence Zone dépourvue de feuille morte indiquant le passage de l'eau et important charriage de sédiment déposés au niveau de ce méandre à la confluence avec le Viaur.

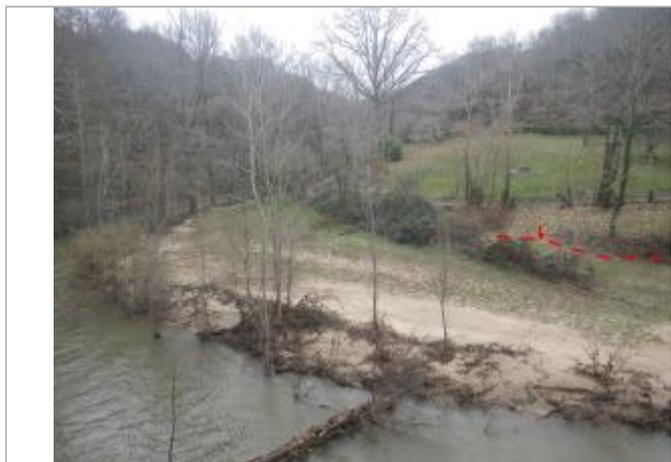
Nature du repère : **Laisse d'inondation**

Maximum de l'inondation : Oui
Visibilité : Non **État du repère :** Disparu
Pérennité : Aucune **Repère calculé :** Non renseigné
PHEC : Non renseigné

Vue de la laisse d'inondation - Auteur : AGERIN
