Commune : **LIVAROT-PAYS-D'AUGE**Rivière : **La Vie****Coffret électrique le long bâtiment dans le Jardin public. Rue Marcel Gambier****Commentaires** : Coffret électrique le long d'une façade en briques d'un bâtiment dans le Jardin public, bâtiment à proximité de la passerelle sur la Vie. Rue Marcel Gambier**1** Repère(s) sur le site**GÉNÉRAL****Unité de gestion** : Seine aval-Côtiers Normands**Code** : WEB_S_202208313946 **Date de mise à jour** : 26/09/2022**Auteur** : SPC.SACN

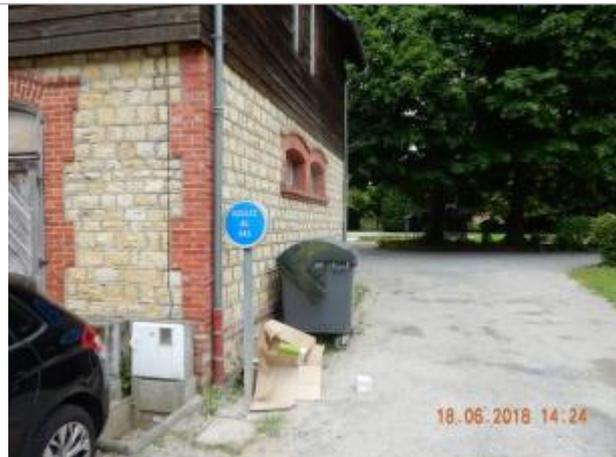
A l'angle sud-ouest du bâtiment à proximité de la passerelle sur la Vie (photo SPC SACN)

Nature de l'inondation : **Débordement de cours d'eau**Altitude calculée de l'eau : **61.22 m**Nature du repère : **Laisse d'inondation****Commentaires** : Laisse de crue sur coffret électrique et sur la gouttière à proximité du coffret.**GÉNÉRAL****Code** : WEB_R_201806204014**Date de mise à jour** :**Auteur** : SPC.SACN

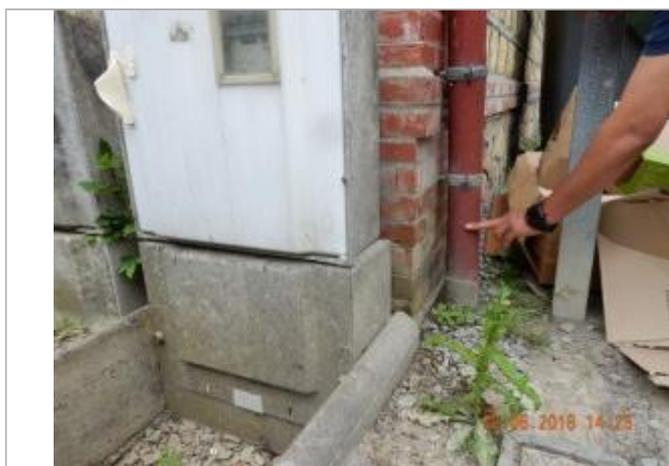
Dépôt de brindilles sur la gouttière (photo SPC SACN)
