Commune : **LIVAROT-PAYS-D'AUGE**Rivière : **La Vie****Coffret électrique le long bâtiment dans le Jardin public. Rue Marcel Gambier****Commentaires** : Coffret électrique le long d'une façade en briques d'un bâtiment dans le Jardin public, bâtiment à proximité de la passerelle sur la Vie. Rue Marcel Gambier**1** Repère(s) sur le site**GÉNÉRAL****Unité de gestion** : Seine aval-Côtiers Normands**Code** : WEB\_S\_202208313946**Date de mise à jour** : 26/09/2022**Auteur** : SPC.SACN

**GÉOLOCALISATION****Coordonnées WGS84** : X: 0.14655592 / Y: 49.00578900**Coordonnées RGF93 (Lambert 93)** X: 491277.08 / Y: 6882202.19**Coordonnées RGF93 (ETRS89)** : X: 0.1465559 / Y: 49.005789**Code Hydro**: I13-0400**Rive de référence**: Droite**12 juin 2018**Altitude calculée de l'eau : **61.22 m**

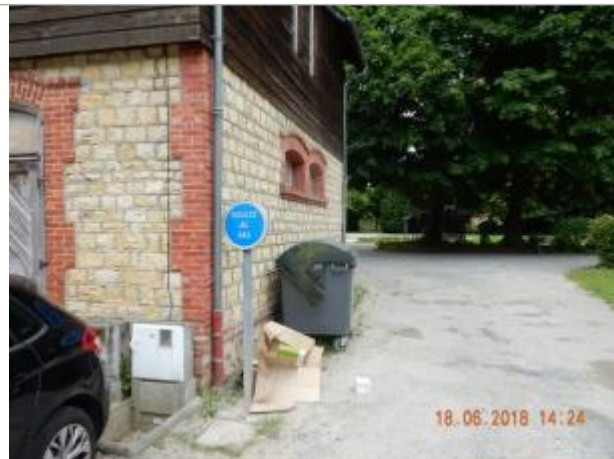
A l'angle sud-ouest du bâtiment à proximité de la passerelle sur la Vie (photo SPC SACN)

Nature de l'inondation : **Débordement de cours d'eau**Nature du repère : **Laisse d'inondation****Commentaires** : Laisse de crue sur coffret électrique et sur la gouttière à proximité du coffret.**GÉNÉRAL****Code** : WEB\_R\_201806204014**Date de mise à jour** :**Auteur** : SPC.SACN

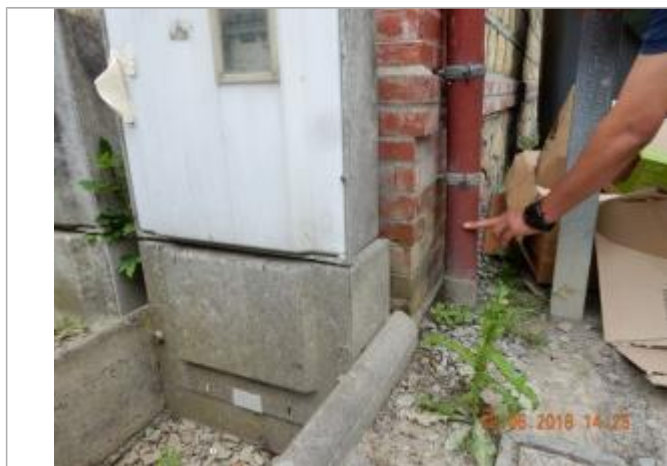
Dépôt de brindilles sur la gouttière (photo SPC SACN)
