Commune : **LIVAROT-PAYS-D'AUGE**Rivière : **La Vie**

Gouttière sur la façade d'un bâtiment. Rue Marcel Gambier.

Unité de gestion : Seine aval-Côtiers Normands**Code :** WEB_S_202208314444**Date de mise à jour :** 26/09/2022**Auteur :** SPC.SACN

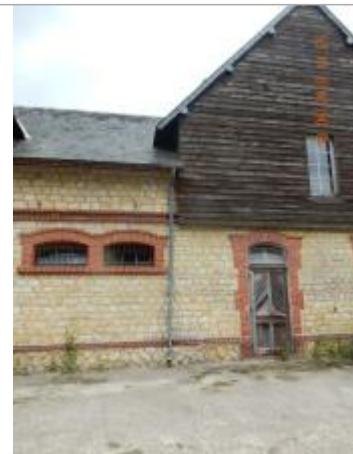
Commentaires : Bâtiment en briques jaunes dans Jardin public, à proximité du pont sur la Vie

Façade ouest du bâtiment à proximité du pont sur la Vie (photo SPC SACN)

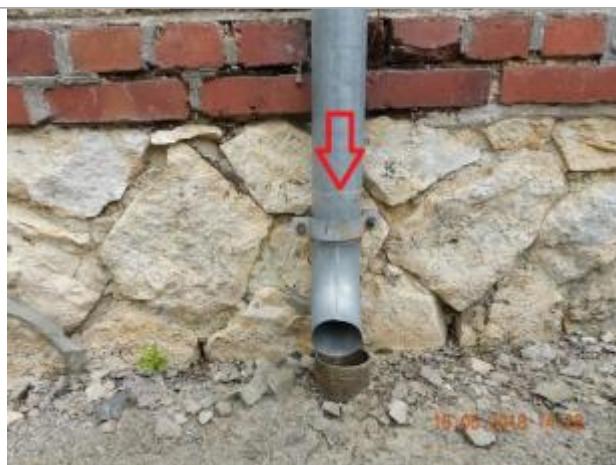
**12 Juin 2018**Nature de l'inondation : **Débordement de cours d'eau**Altitude calculée de l'eau : **61.205 m**Nature du repère : **Laisse d'inondation**

Commentaires : Laisse de crue sur gouttière.

Dépôt de brindilles sur la gouttière (photo SPC SACN)
