Commune : **LIVAROT-PAYS-D'AUGE**Rivière : **La Vie****Gouttière sur la façade d'un bâtiment. Rue Marcel Gambier.****Commentaires** : Bâtiment en briques jaunes dans Jardin publique, à proximité du pont sur la Vie**1**

GÉNÉRAL**Unité de gestion** : Seine aval-Côtiers Normands**Code** : WEB_S_202208314444 **Date de mise à jour** : 26/09/2022**Auteur** : SPC.SACN

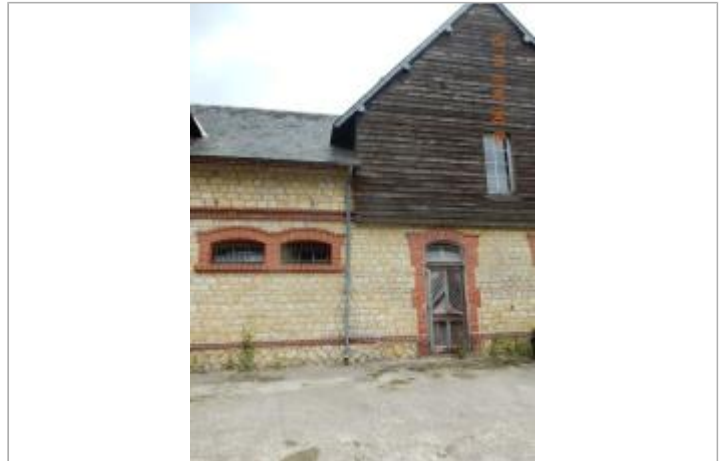
Façade ouest du bâtiment à proximité du pont sur la Vie (photo SPC SACN)

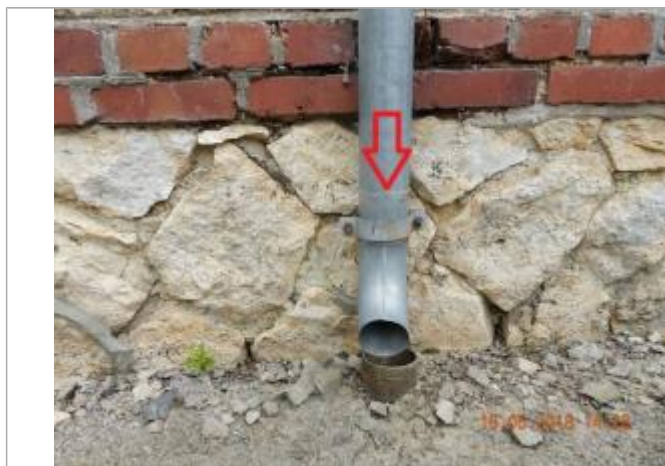
Nature de l'inondation : **Débordement de cours d'eau**Altitude calculée de l'eau : **61.205 m**Nature du repère : **Laisse d'inondation****Commentaires** : Laisse de crue sur gouttière.**GÉNÉRAL****Code** : WEB_R_201806204942**Date de mise à jour** :**Auteur** : SPC.SACN

Dépôt de brindilles sur la gouttière (photo SPC SACN)
