Commune : LIVAROT-PAYS-D'AUGE

Rivière : La Vie

Gouttière sur la façade d'un bâtiment. Rue Marcel Gambier.

**12 Juin 2018**Nature de l'inondation : **Débordement de cours d'eau**Altitude calculée de l'eau : **61.205 m**Nature du repère : **Laisse d'inondation****Commentaires :** Laisse de crue sur gouttière.

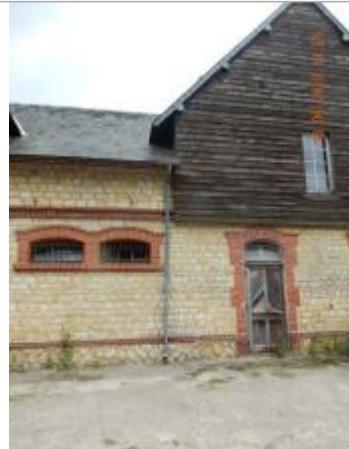
Commentaires : Bâtiment en briques jaunes dans Jardin public, à proximité du pont sur la Vie

Façade ouest du bâtiment à proximité du pont sur la Vie (photo SPC SACN)

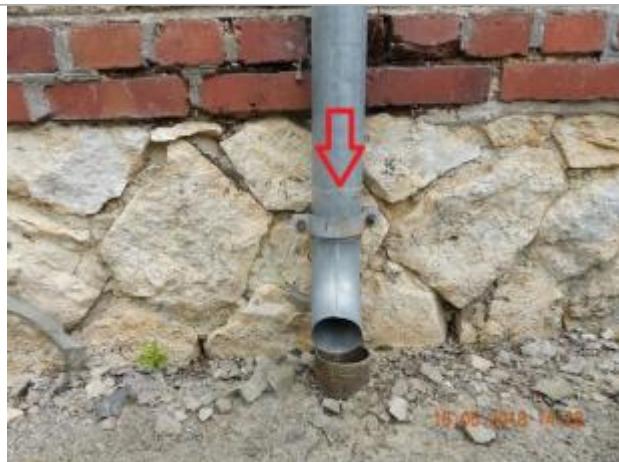
Dépôt de brindilles sur la gouttière (photo SPC SACN)

Maximum de l'inondation : Oui**Visibilité :** Oui**Repère calculé :** Non**Pérennité :** Aucune**SOURCE DE REPÉRAGE : CAMPAGNE TERRAIN SPC SACN JUIN 2018 - 18/06/2018****Type de repérage :** Campagne de terrain post-inondation
Organisme : SPC Seine aval - Côtiers normands**NIVELLEMENT SPC SACN. LE SPC N'EST PAS GÉOMÈTRE EXPERT, LES COTES SONT DONNÉES À TITRES INDICATIF. - 15/09/2022****Méthode :** GPS**Commentaires sur le nivelllement :** Précision instrument: +/- 3 cm**Référence nivélée :** Autre type de référence**Description référence du repère :** sol au pied de la gouttière.**Système altimétrique :** NGF IGN 1969 (système normal)**Altitude de la référence (en m) :** 60.880 m**Différence entre le niveau d'eau et la référence (en m) :** 0.325 m**Altitude calculée de l'eau (en m) :** 61.205 m
