Commune : **LIVAROT-PAYS-D'AUGE**Rivière : **La Vie****Poteau en bois de Clôture, Chemin du Livet, Le Pont.****Commentaires** : Rue Le Pont , enclos du champ.**1** Repère(s) sur le site**GÉNÉRAL****Unité de gestion** : Seine aval-Côtiers Normands**Code** : WEB\_S\_202208313733 **Date de mise à jour** : 26/09/2022**Auteur** : SPC.SACN

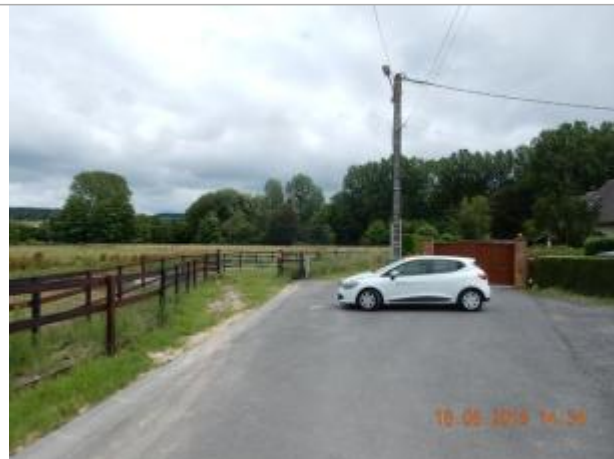
Le Pont, enclos du champ (photo SPC SACN)

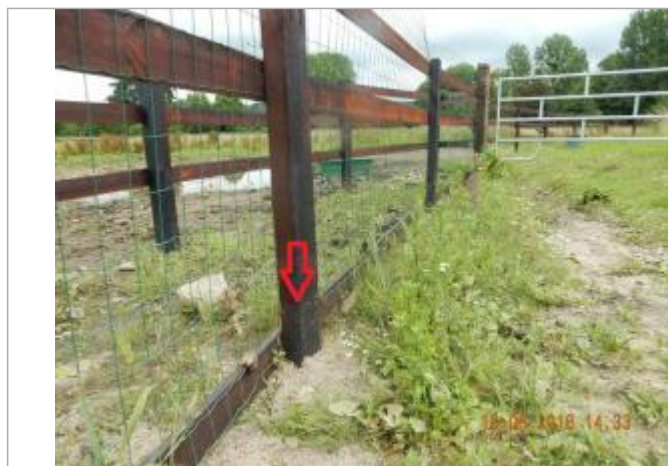
**MARQUE****Maximum de l'inondation** : Oui**Visibilité** : Oui**Repère calculé** : Non**Pérennité** : Aucune**SOURCE DE REPÉRAGE : CAMPAGNE TERRAIN SPC SACN JUIN 2018 - 18/06/2018****Type de repérage** : Campagne de terrain post-inondation**Organisme(s)** : SPC Seine aval - Côtiers normands**NIVELLEMENT SPC SACN. LE SPC N'EST PAS GÉOMÈTRE EXPERT, LES COTES SONT DONNÉES À TITRES INDICATIF. - 15/09/2022****Méthode** : GPS**Commentaires sur le nivellement** : Précision instrument: +/- 2 cm.**Référence nivelée** : Autre type de référence**Description référence du repère** : Sol au pied de la clôture.**Système altimétrique** : NGF IGN 1969 (système normal)**Altitude de la référence (en m)** : 60.310 m**Différence entre le niveau d'eau et la référence (en m)** : 0.260 m**Altitude calculée de l'eau (en m)** : 60.57 m

Dépôt de brindilles sur le montant de l'enclos (photo SPC SACN)
