Commune : **VAL-DE-VIE**Rivière : **La Vie****Porte en bois au Presbytère, rue Les Grands Jardins.****Commentaires** : La porte en bois jouxte le portail métallique.**1** Repère(s) sur le site**GÉNÉRAL****Unité de gestion** : Seine aval-Côtiers Normands**Code** : WEB\_S\_202208315419 **Date de mise à jour** : 26/09/2022**Auteur** : SPC.SACN

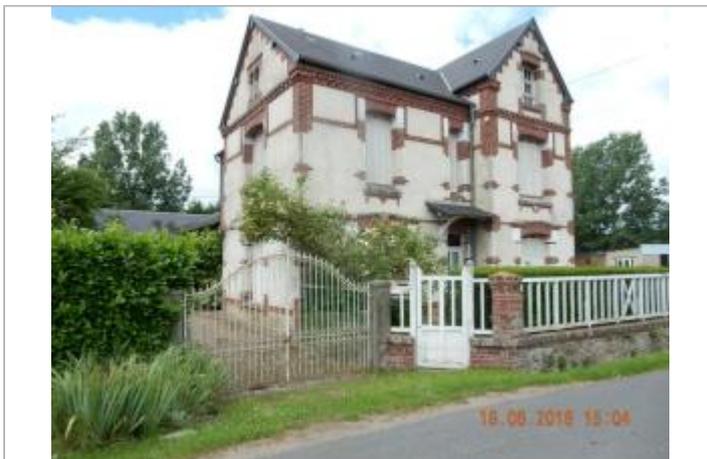
Presbytère (photo SPC SACN)

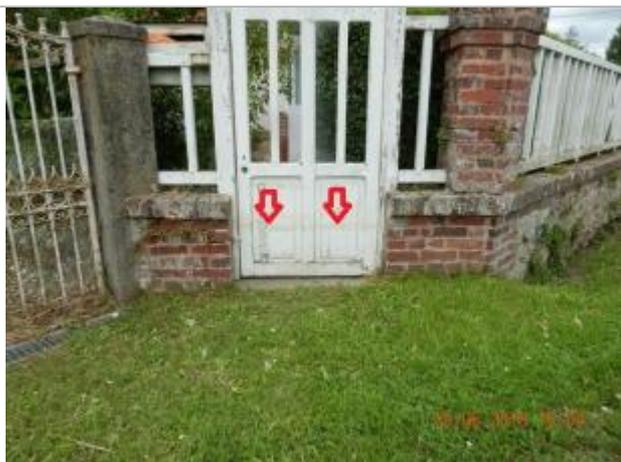
Nature de l'inondation : **Débordement de cours d'eau**Altitude calculée de l'eau : **83.445 m**Nature du repère : **Laisse d'inondation****Commentaires** : Laisse de crue sur la porte blanche, arrive au niveau de la moitié de la hauteur de la dernière rangée de briques du mur voisin. Laisse de crue à 37.5 cm/sol.**GÉNÉRAL****Code** : WEB\_R\_201806204404**Date de mise à jour** :**Auteur** : SPC.SACN

Traces sur le portail du presbytère (photo SPC SACN)
