Commune : **VAL-DE-VIE**Rivière : **La Vie**

## Porte en bois au Presbytère, rue Les Grands Jardins.

**Code :** WEB\_S\_202208315419

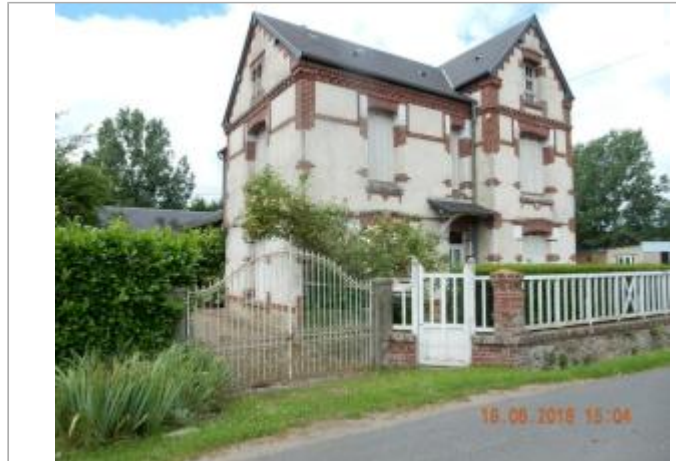
**Commentaires :** La porte en bois jouxte le portail métallique.

Presbytère (photo SPC SACN)

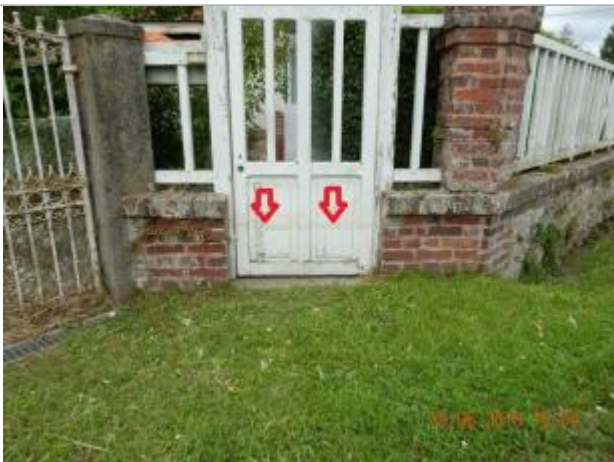
**Commentaires :** Laisse de crue sur la porte blanche, arrive au niveau de la moitié de la hauteur de la dernière rangée de briques du mur voisin. Laisse de crue à 37.5 cm/sol.

Traces sur le portail du presbytère (photo SPC SACN)
