Commune : **VIMOUTIERS**Rivière : **La Vie**

## Haie du jardin de la banque , 11 Quai des Augustines.

**Commentaires :** Haie du jardin de la banque au croisement quai des Augustines et avenue du Général de Gaulle
**1**

**12 Juin 2018**Nature de l'inondation : **Débordement de cours d'eau**Altitude calculée de l'eau : **98 m**Nature du repère : **Laisse d'inondation**

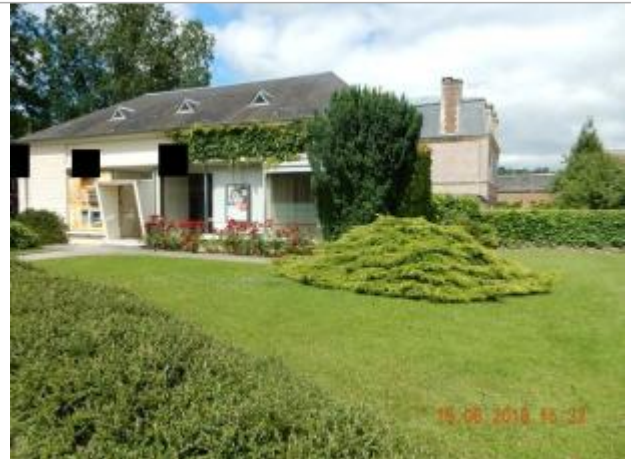
Banque au croisement quai des Augustines et avenue du Général de Gaulle (photo SPC SACN)

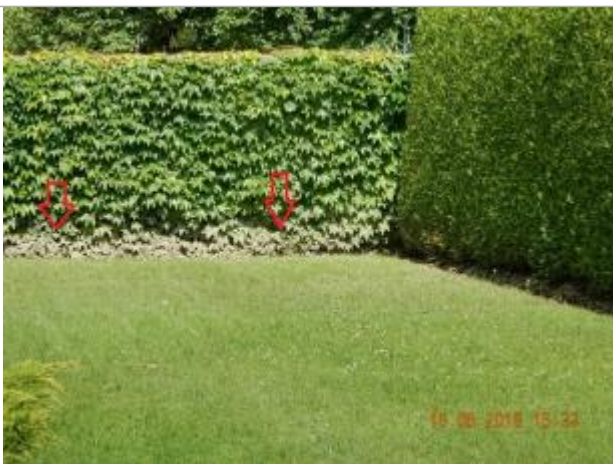
Commentaires sur le nivellement : Hauteur de la laisse estimée sur photo, précision +/- 10 cm.

Description référence du repère : Sol au pied de la haie.

Différence entre le niveau d'eau et la référence (en m) : 0.200 m

Traces sur la haie en fond de propriété (photo SPC SACN)
