Commune : **VIMOUTIERS**Rivière : **La Vie****Portail au 5 Av du Général De Gaulle.****Commentaires** : Portail de la Maison familiale Rurale au 5,7 et 9 Av du Général De Gaulle.**1** Repère(s) sur le site**GÉNÉRAL****Unité de gestion** : Seine aval-Côtiers Normands**Code** : WEB_S_202208313243 **Date de mise à jour** : 23/09/2022**Auteur** : SPC.SACN

GÉOLOCALISATION**Coordonnées WGS84** : X: 0.19778231 / Y: 48.92989500**Coordonnées RGF93 (Lambert 93)** X: 494723.13 / Y: 6873633.41**Coordonnées RGF93 (ETRS89)** : X: 0.1977823 / Y: 48.929895**Code Hydro**: I13-0400 **Rive de référence**: Droite**12 Juin 2018**

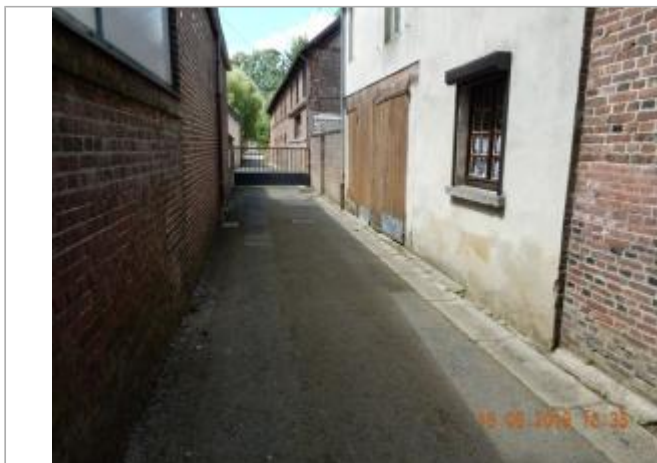
Portail de la maison familiale rurale (photo SPC SACN)

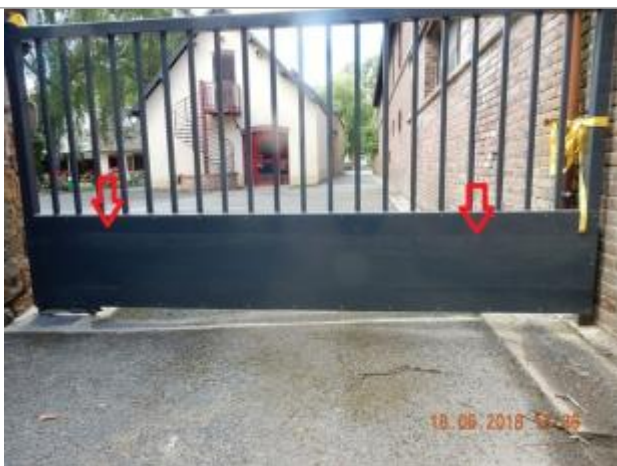
Nature de l'inondation : **Débordement de cours d'eau**Altitude calculée de l'eau : **98.04 m**Nature du repère : **Laisse d'inondation****Commentaires** : La laisse de crue a été nivelé à partir de la trace inscrite sur un mur à proximité du portail.**GÉNÉRAL****Code** : WEB_R_201806201806**Date de mise à jour** :**Auteur** : SPC.SACN

MARQUE**Maximum de l'inondation** : Oui**Visibilité** : Oui**État du repère** : Mauvais**Pérennité** : Aucune**Repère calculé** : Non**SOURCE DE REPÉRAGE : CAMPAGNE TERRAIN SPC SACN JUIN 2018 - 18/06/2018****Type de repérage** : Campagne de terrain post-inondation**Organisme(s)** : SPC Seine aval - Côtiers normands**NIVELLEMENT SPC SACN. LE SPC N'EST PAS GÉOMÈTRE EXPERT, LES COTES SONT DONNÉES À TITRES INDICATIF. - 13/09/2022****Méthode** : Méthode combinée**Référence nivelée** : Autre type de référence**Description référence du repère** : Sol au pied du mur.**Système altimétrique** : NGF IGN 1969 (système normal)**Altitude de la référence (en m)** : 97.440 m**Différence entre le niveau d'eau et la référence (en m)** : 0.600 m**Altitude calculée de l'eau (en m)** : 98.04 m

Traces sur le portail de la maison familiale (photo SPC SACN)
