Commune : RIGNY-USSE

## D16, Pont neuf - Borne UNESCO

Rivière : L' Indre

**GÉNÉRAL****Unité de gestion :** Loire-Allier-Cher-Indre**Code :** CE37\_S\_42-15**Date de mise à jour :** 22/06/2018**Auteur :** SPC LCI

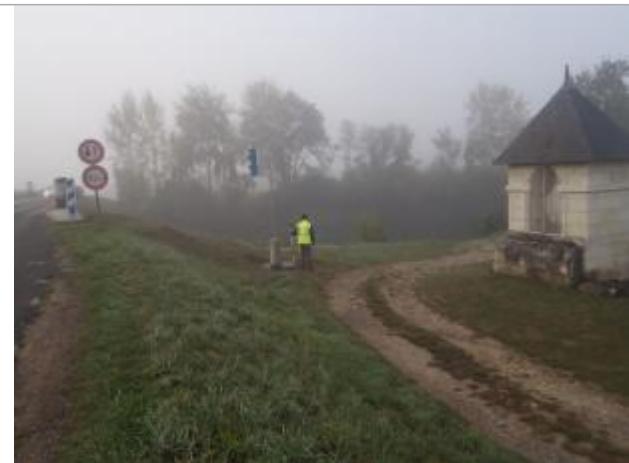
Commentaires : Sur RD16 en contrebas du pont neuf (borne UNESCO).

Vue du site (recensement d'origine)

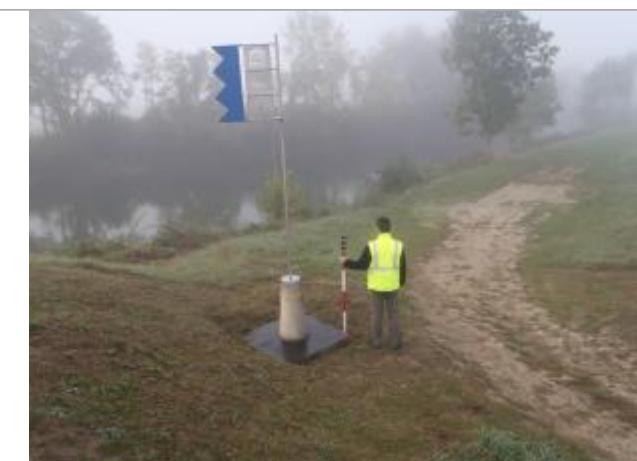
**2 Juin 2016**Nature de l'inondation : **Débordement de cours d'eau**Altitude calculée de l'eau : **36.26 m**Nature du repère : **Photographie****Commentaires :** La crue a atteint la base de la borne UNESCO.**GÉNÉRAL****Code :** CE37\_R\_42-15\_LC25**Date de mise à jour :****Auteur :** SPC LCI

Vue du repère
