Commune : **RIGNY-USSE**Rivière : **L' Indre****D16, Pont neuf - Borne UNESCO****Commentaires** : Sur RD16 en contrebas du pont neuf (borne UNESCO).**1** Repère(s) sur le site**GÉNÉRAL****Unité de gestion** : Loire-Allier-Cher-Indre**Code** : CE37_S_42-15**Date de mise à jour** : 22/06/2018**Auteur** : SPC LCI

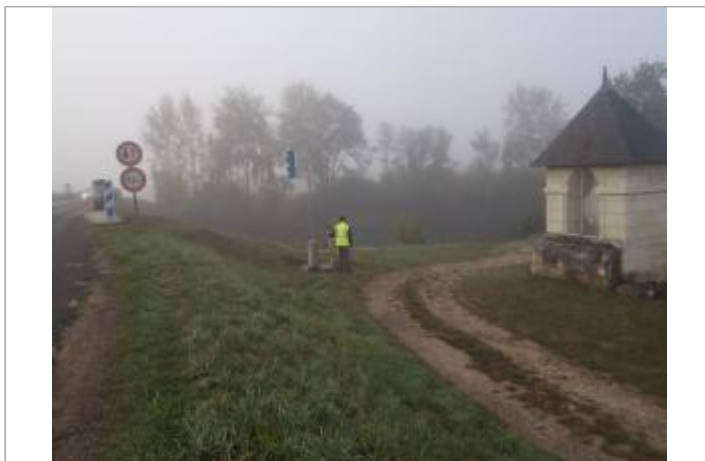
Vue du site (recensement d'origine)

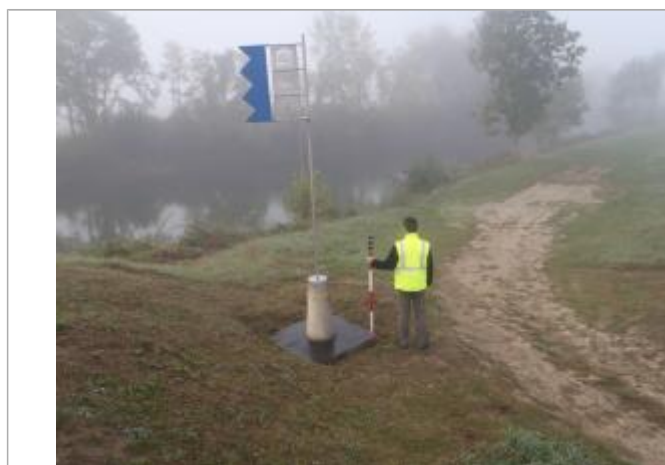
Nature de l'inondation : **Débordement de cours d'eau**Altitude calculée de l'eau : **36.26 m**Nature du repère : **Photographie****Commentaires** : La crue a atteint la base de la borne UNESCO.**GÉNÉRAL****Code** : CE37_R_42-15_LC25**Date de mise à jour** :**Auteur** : SPC LCI

Vue du repère
