Commune : **CORMERY**Rivière : **L' Indre****Ancien lavoir**

2 Repère(s) sur le site**GÉNÉRAL****Unité de gestion :** Loire-Allier-Cher-Indre**Code :** WEB_S_202205294748_1 **Date de mise à jour :** 01/02/2024**Auteur :** SPC LCI

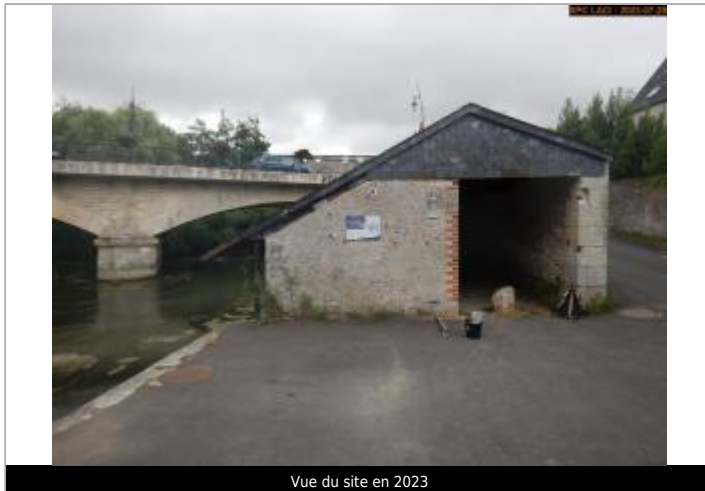
Commentaires : Ce site se trouve sur le mur de l'ancien lavoir en aval et en rive gauche du pont de Cormery sur le parking au niveau de la berge de l'Indre. Cet ensemble est composé d'un panneau d'information et deux repères normalisés.

Vue du site en 2023

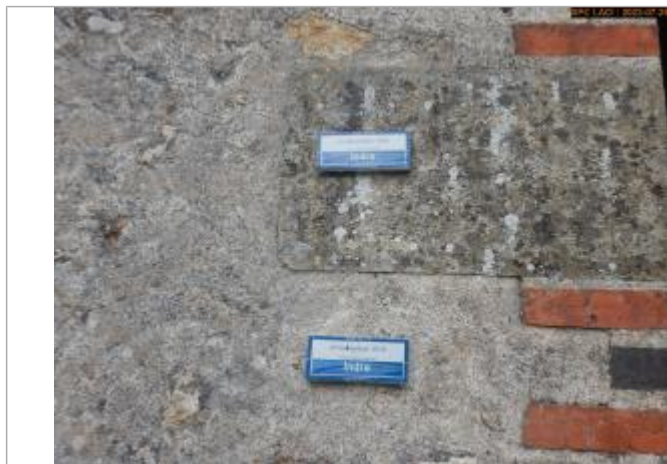
Commentaires : Ce repère de crue est une plaque en céramique avec une date et un trait sur le mur du lavoir. Plus précisément, il se trouve à 1.805 m au-dessus du sol bitumé.

MARQUE**Texte :** 10 novembre 1910**Maximum de l'inondation :** Oui**Visibilité :** Oui**État du repère :** Bon**Pérennité :** Longue**Repère calculé :** Oui**PHEC :** Non

Vue du repère en 2023
