Commune : **CORMERY**Rivière : **L'Indre****Ancien lavoir**

2 Repère(s) sur le site**GÉNÉRAL****Unité de gestion :** Loire-Allier-Cher-Indre**Code :** WEB_S_202205294748_1 **Date de mise à jour :** 01/02/2024**Auteur :** SPC LCI

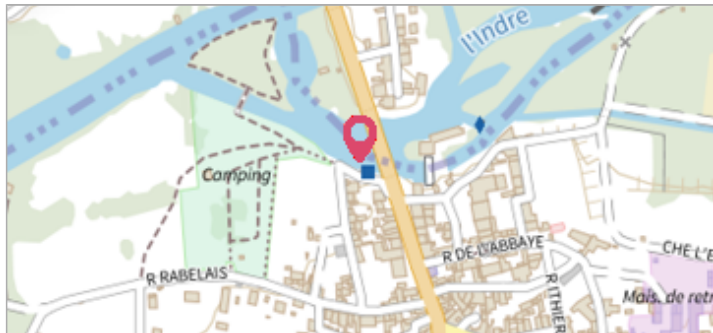
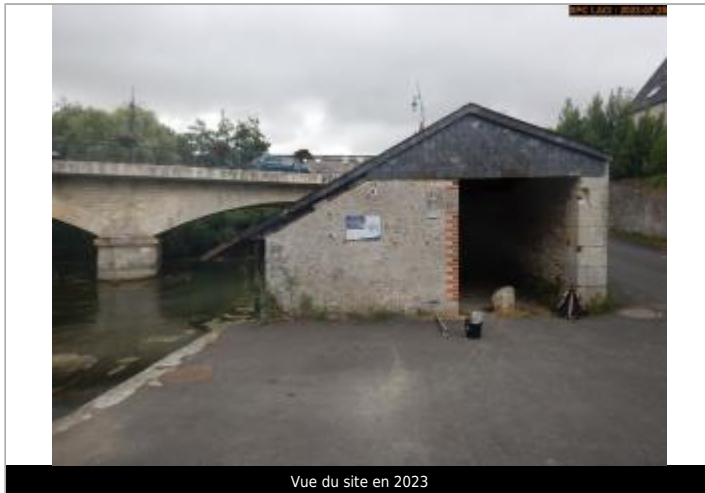
Commentaires : Ce site se trouve sur le mur de l'ancien lavoir en aval et en rive gauche du pont de Cormery sur le parking au niveau de la berge de l'Indre. Cet ensemble est composé d'un panneau d'information et deux repères normalisés.

Vue du site en 2023

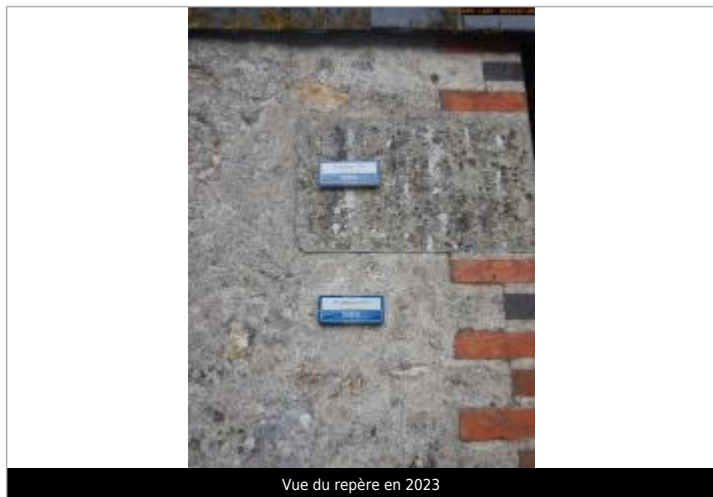
Commentaires : Ce repère de crue est une plaque en céramique avec une date et un trait sur le mur du lavoir. Plus précisément, il se trouve à 2.12 m au-dessus du sol bitumé.

MARQUE**Texte :** 21 décembre 1982**Maximum de l'inondation :** Oui**Visibilité :** Oui**État du repère :** Bon**Pérennité :** Longue**Repère calculé :** Oui**PHEC :** Non**SOURCE DE REPÉRAGE : SPC LACI, RECENSEMENT DES REPÈRES DE CRUES ÉTÉ 2023 -****Type de repérage :** Campagne de terrain post-inondation**Organisme(s) :** SPC Loire-Allier-Cher-Indre**NIVELLEMENT DGPS SPC LACI - 25/07/2023****Méthode :** GPS**Organisme :** SPC Loire-Allier-Cher-Indre**Référence nivelée :** Autre type de référence**Description référence du repère :** Sol bitumé + niveau à bulles (0.06 m)**Système altimétrique :** NGF IGN 1969 (système normal)**Altitude de la référence (en m) :** 58.190 m**Différence entre le niveau d'eau et la référence (en m) :** 2.060 m**Altitude calculée de l'eau (en m) :** 60.25 m

Vue du repère en 2023
