Commune : SAINT-PAUL-DE-FENOUILLET

Rivière : L' Agly

Boulevard de l'Agly

Repère(s) sur le site

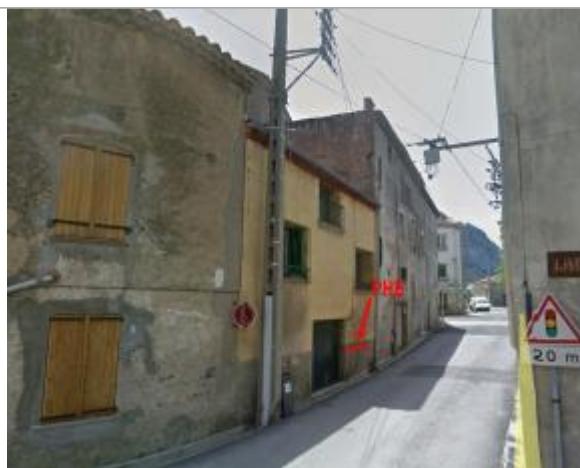
vue du site

Commentaires : Repère sur maison n°2 boulevard de l'Agly.

Nature du repère : Laisse d'inondation

Maximum de l'inondation : Non renseigné
Visibilité : Non **État du repère :** Disparu
Pérennité : Aucune **Repère calculé :** Non renseigné
PHEC : Non renseigné

Méthode : Non renseigné
Référence nivelée : Non renseigné
Système altimétrique : NGF IIGN 1969 (système normal)
Différence entre le niveau d'eau et la référence (en m) : 0.960 m

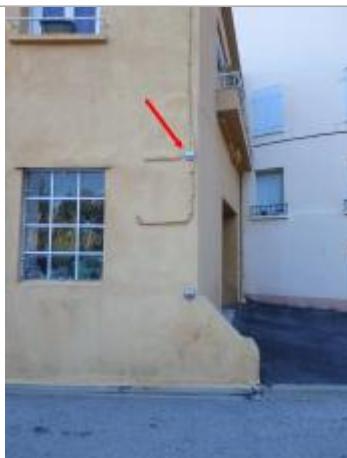
vue du repère

**18 Octobre 1940**Nature de l'inondation : **Débordement de cours d'eau**Nature du repère : **Plaque**

Commentaires : Support : maison n°8 boulevard de l'Agly.
 Source : repère d'époque (flèche incrusté dans le mur).

Maximum de l'inondation : Non renseigné
Visibilité : Oui **État du repère :** Bon
Pérennité : Longue **Repère calculé :** Non renseigné
PHEC : Non renseigné
