Commune : **ESTAGEL** | Rivière : **L' Agly**

**Avenue René Nicolau**

**Commentaires :** Cours d'eau : ruisseau du Llinas. **1** Repère(s) sur le site

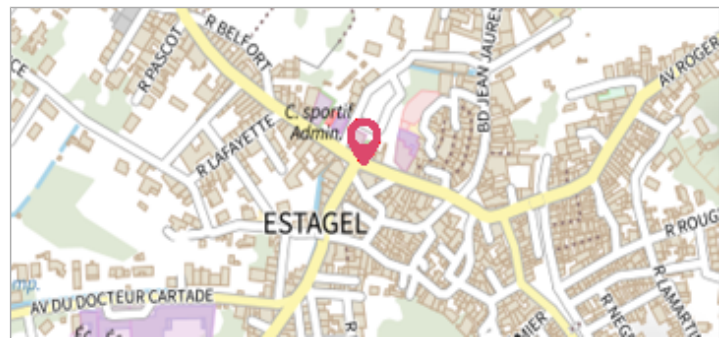
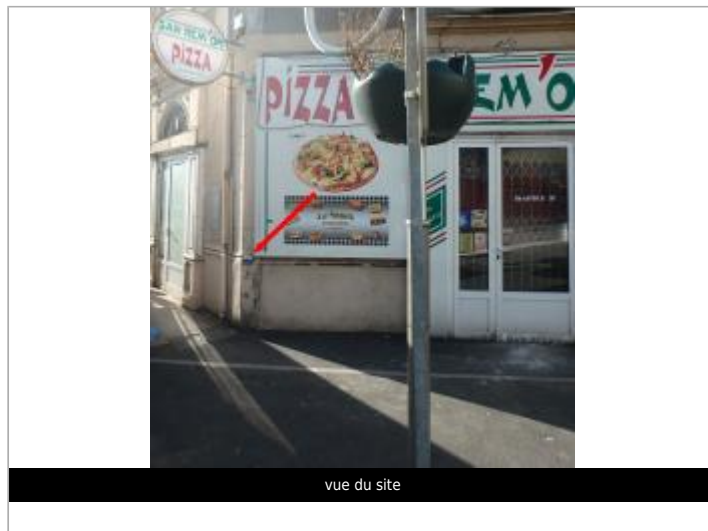
**Commentaires :** Support : façade de la pizzeria San Rem'oh.  
 Hauteur par rapport au terrain naturel : 1.04m.

**Maximum de l'inondation :** Non renseigné  
**Visibilité :** Oui **État du repère :** Bon  
**Pérennité :** Longue **Repère calculé :** Non renseigné  
**PHEC :** Non renseigné
