Commune : **TUCHAN** | Rivière : **Le Verdoble**

Rue du pont

Commentaires : Cours d'eau : ruisseau des Nouyès. **1** Repère(s) sur le site

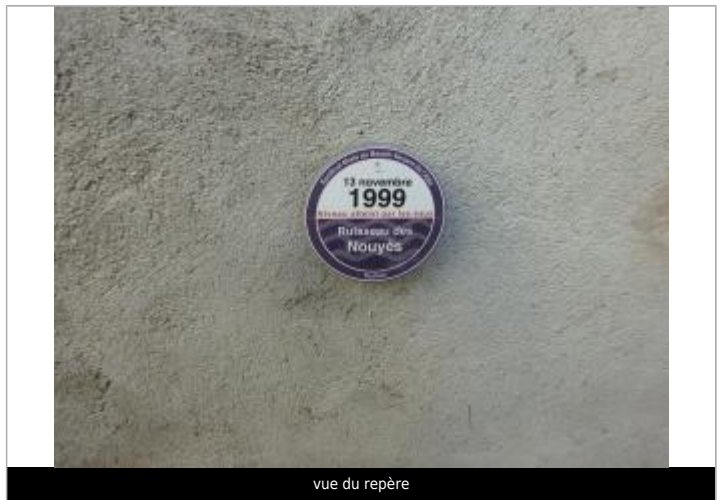
vue du repère

Commentaires : Support : mur à côté du banc sur le pont.

Maximum de l'inondation : Non renseigné
Visibilité : Oui **État du repère :** Bon
Pérennité : Longue **Repère calculé :** Non renseigné
PHEC : Non renseigné
