Commune: TUCHAN

Rue de la piscine -

Rivière : Le Verdouble

## **13 Novembre 1999**

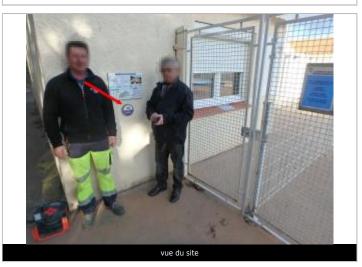
Nature du repère : Plaque

**Commentaires :** Support : entrée de la piscine municipale. Hauteur par rapport au terrain naturel : 0.90m.

Visibilité : Oui État du repère : Bon
